基礎調査結果の公表

<p>様式-1 (急) 土砂災害警戒区域・土砂災害特別警戒区域 位置図</p>	自然現象の種類	急傾斜地の崩壊
	箇所番号	646
	箇所名	橋本
	所在地	福島県石川郡平田村大字北方字橋本

様式-2(急) 土砂災害警戒区域・土砂災害特別警戒区域 区域図(その1)	土砂災害防止法施行令第二条の基準に該当する区域		N 縮尺 1:2,500	自然現象の種類	急傾斜地の崩壊	箇所番号	646
	土砂災害防止法施行令第三条の基準に該当する区域			告示番号	公表年月日 平成29年12月12日	箇所名	橋本
	土砂等の(移動)高さが1m以下の場合、土砂等の移動による力が100kN/mを超える区域			告示年月日		所在地	福島県石川郡平田村大字北方字橋本
	土砂等の堆積の高さが3mを超える区域						
	それ以外の区域

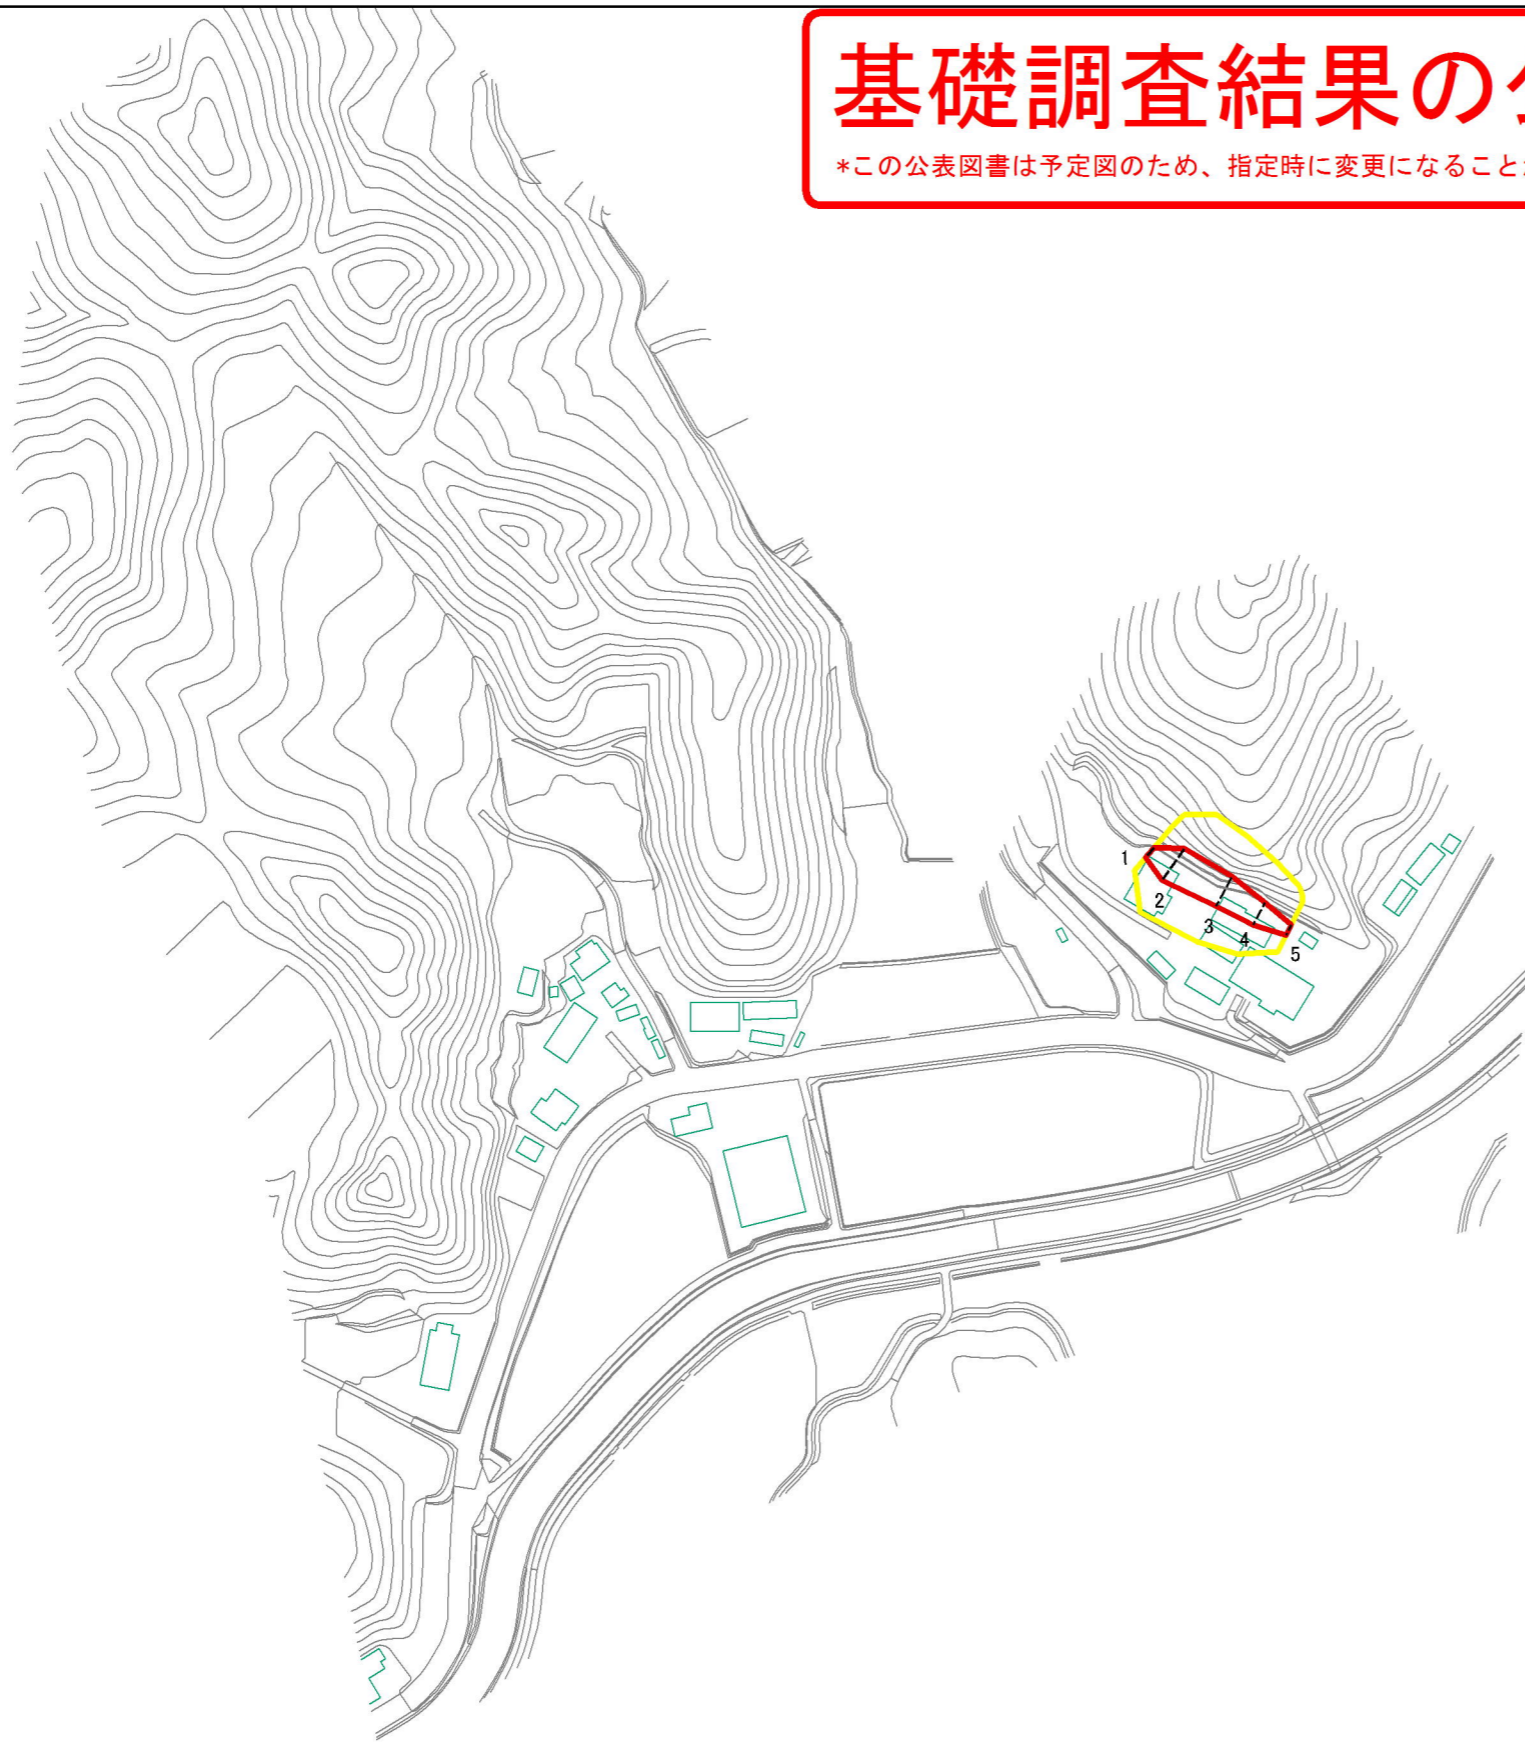
図中の数字は横断測線番号を示す
