基礎調査結果の公表

土砂災害警戒区域・土砂災害特別警戒区域 位置図

自然現象の種類	急傾斜地の崩壊
箇所番号	538
箇所名	大栗生
所在地	福島県郡山市湖南町福良字大栗生

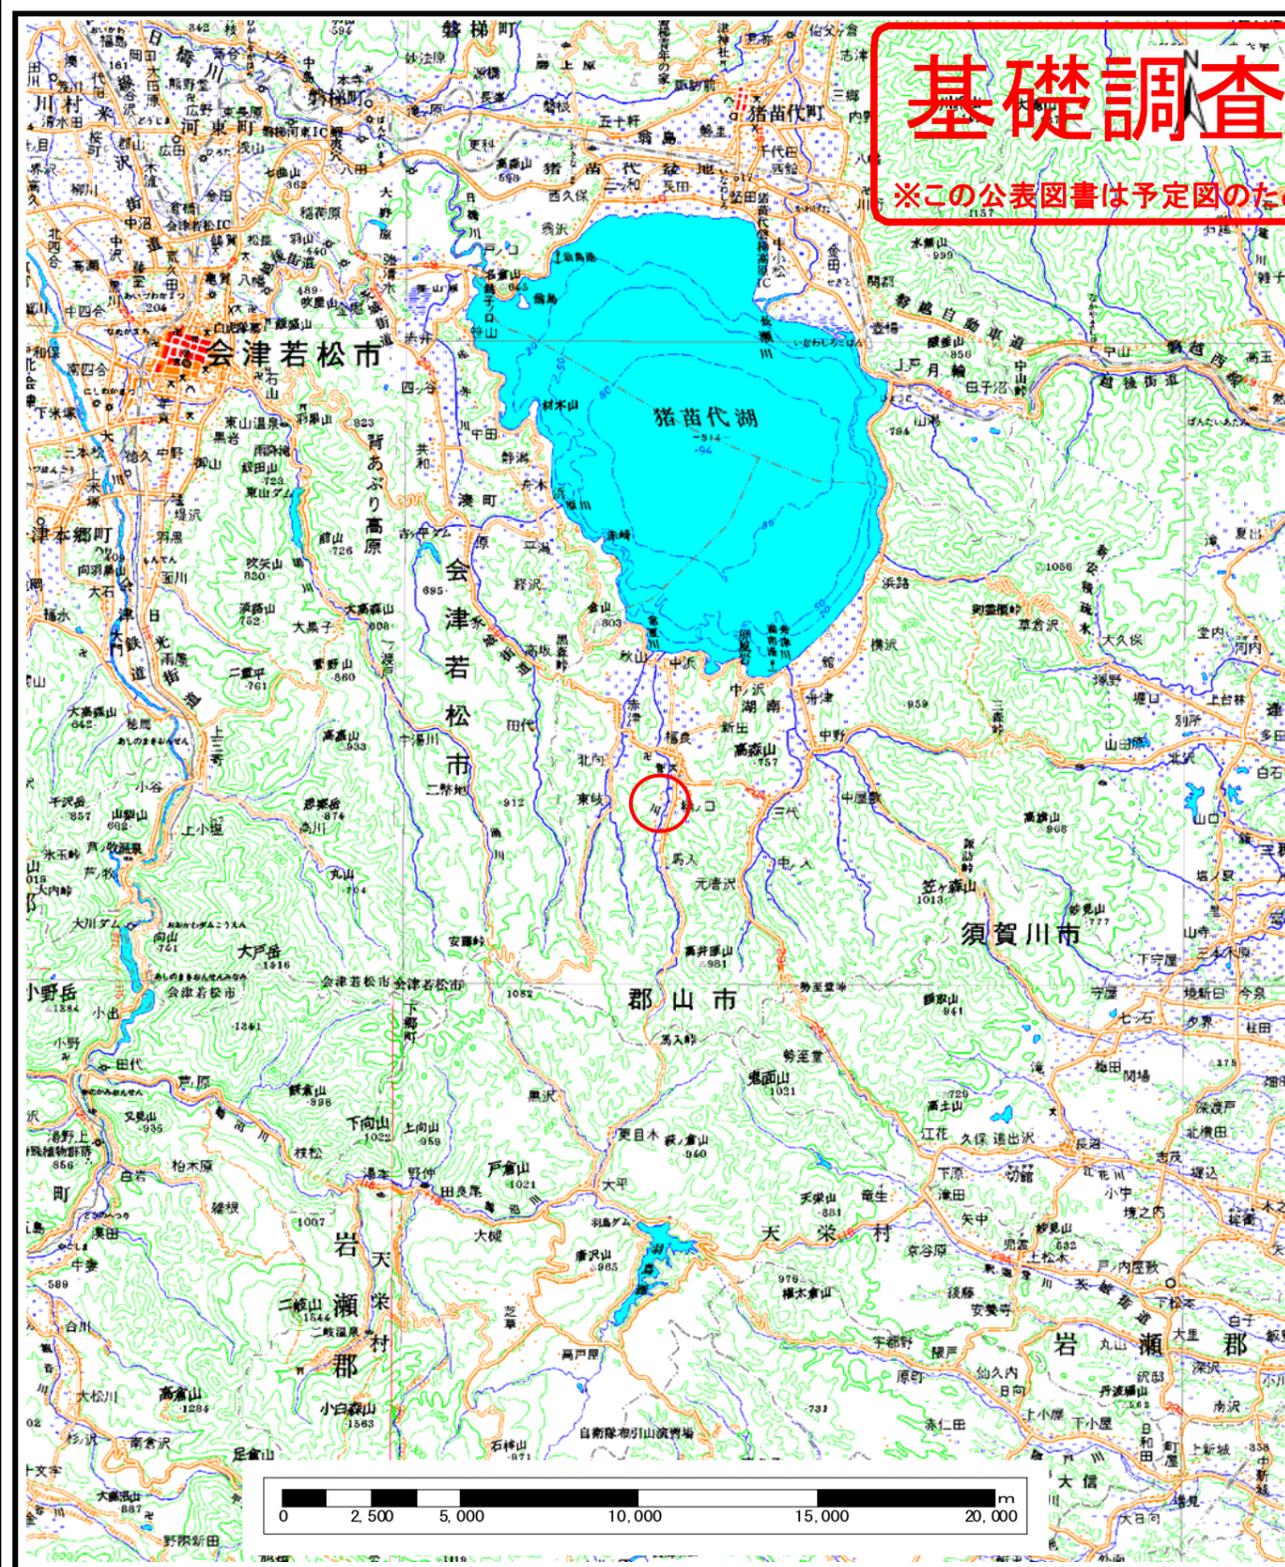
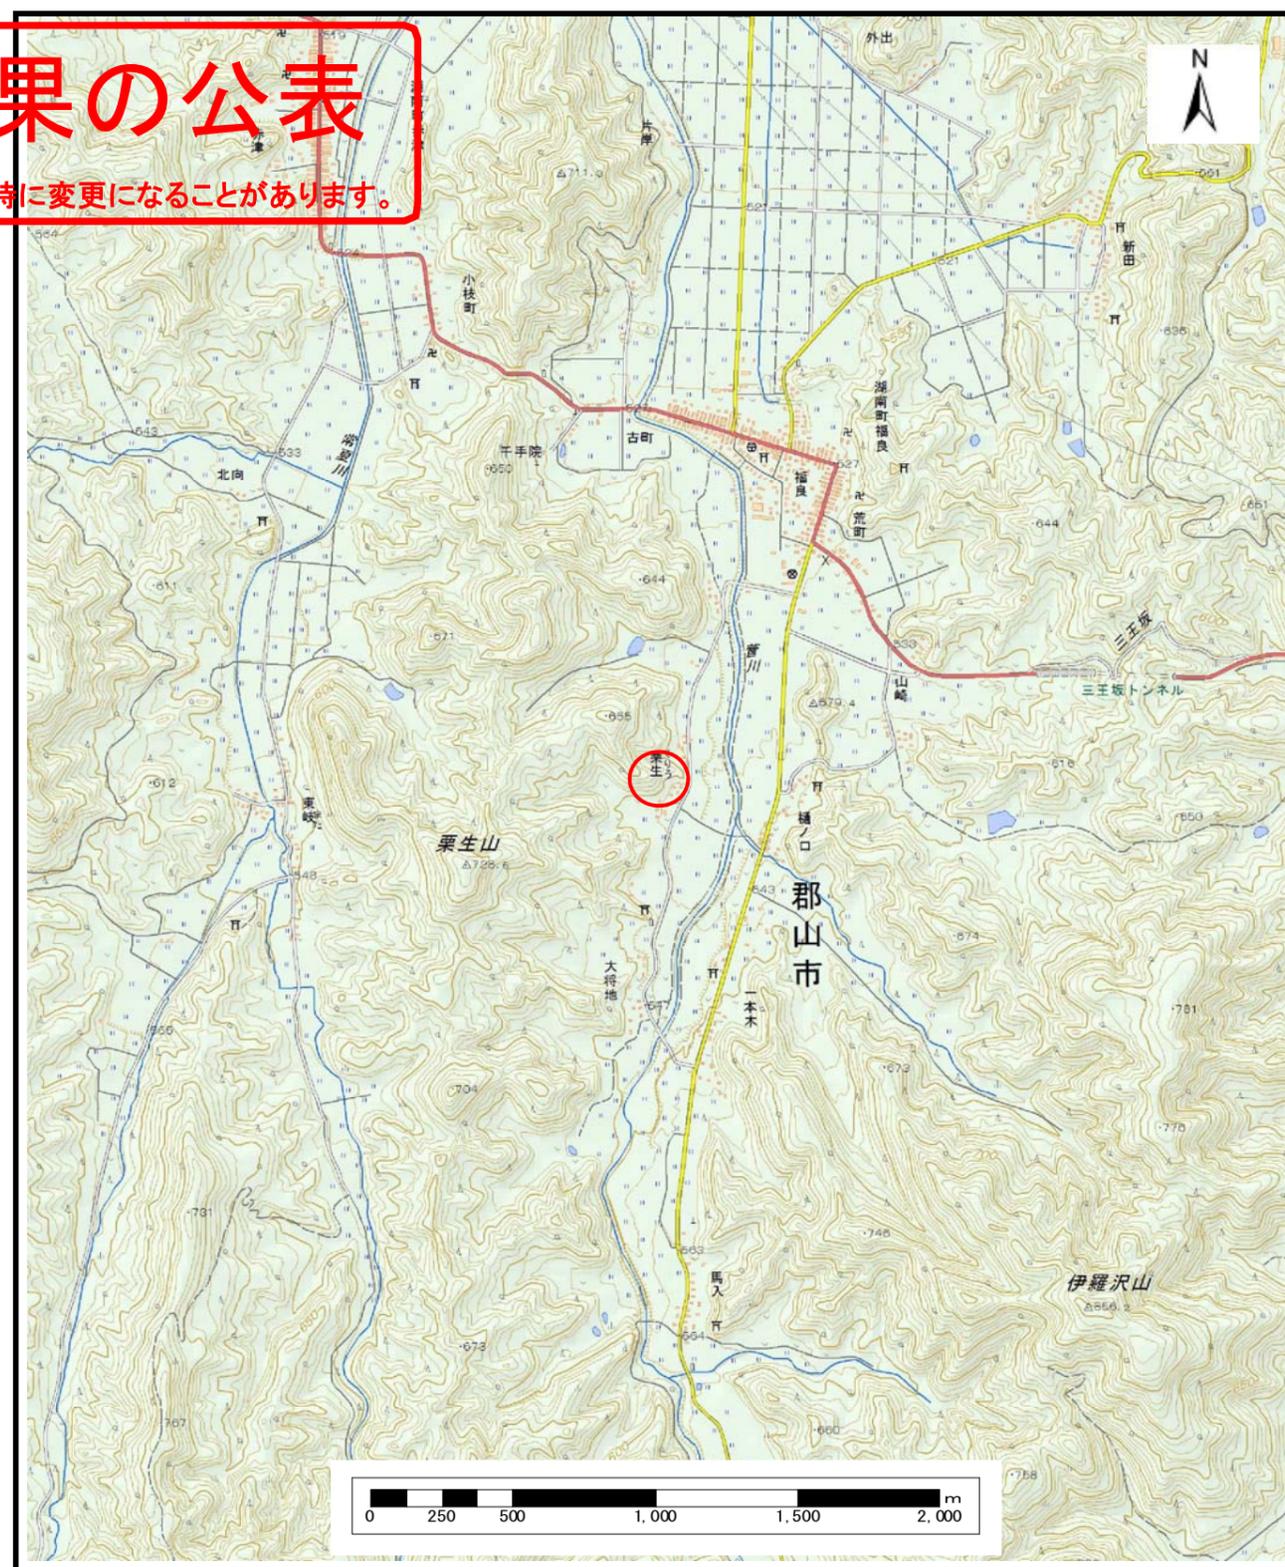
(1/200,000)

(1/25,000)

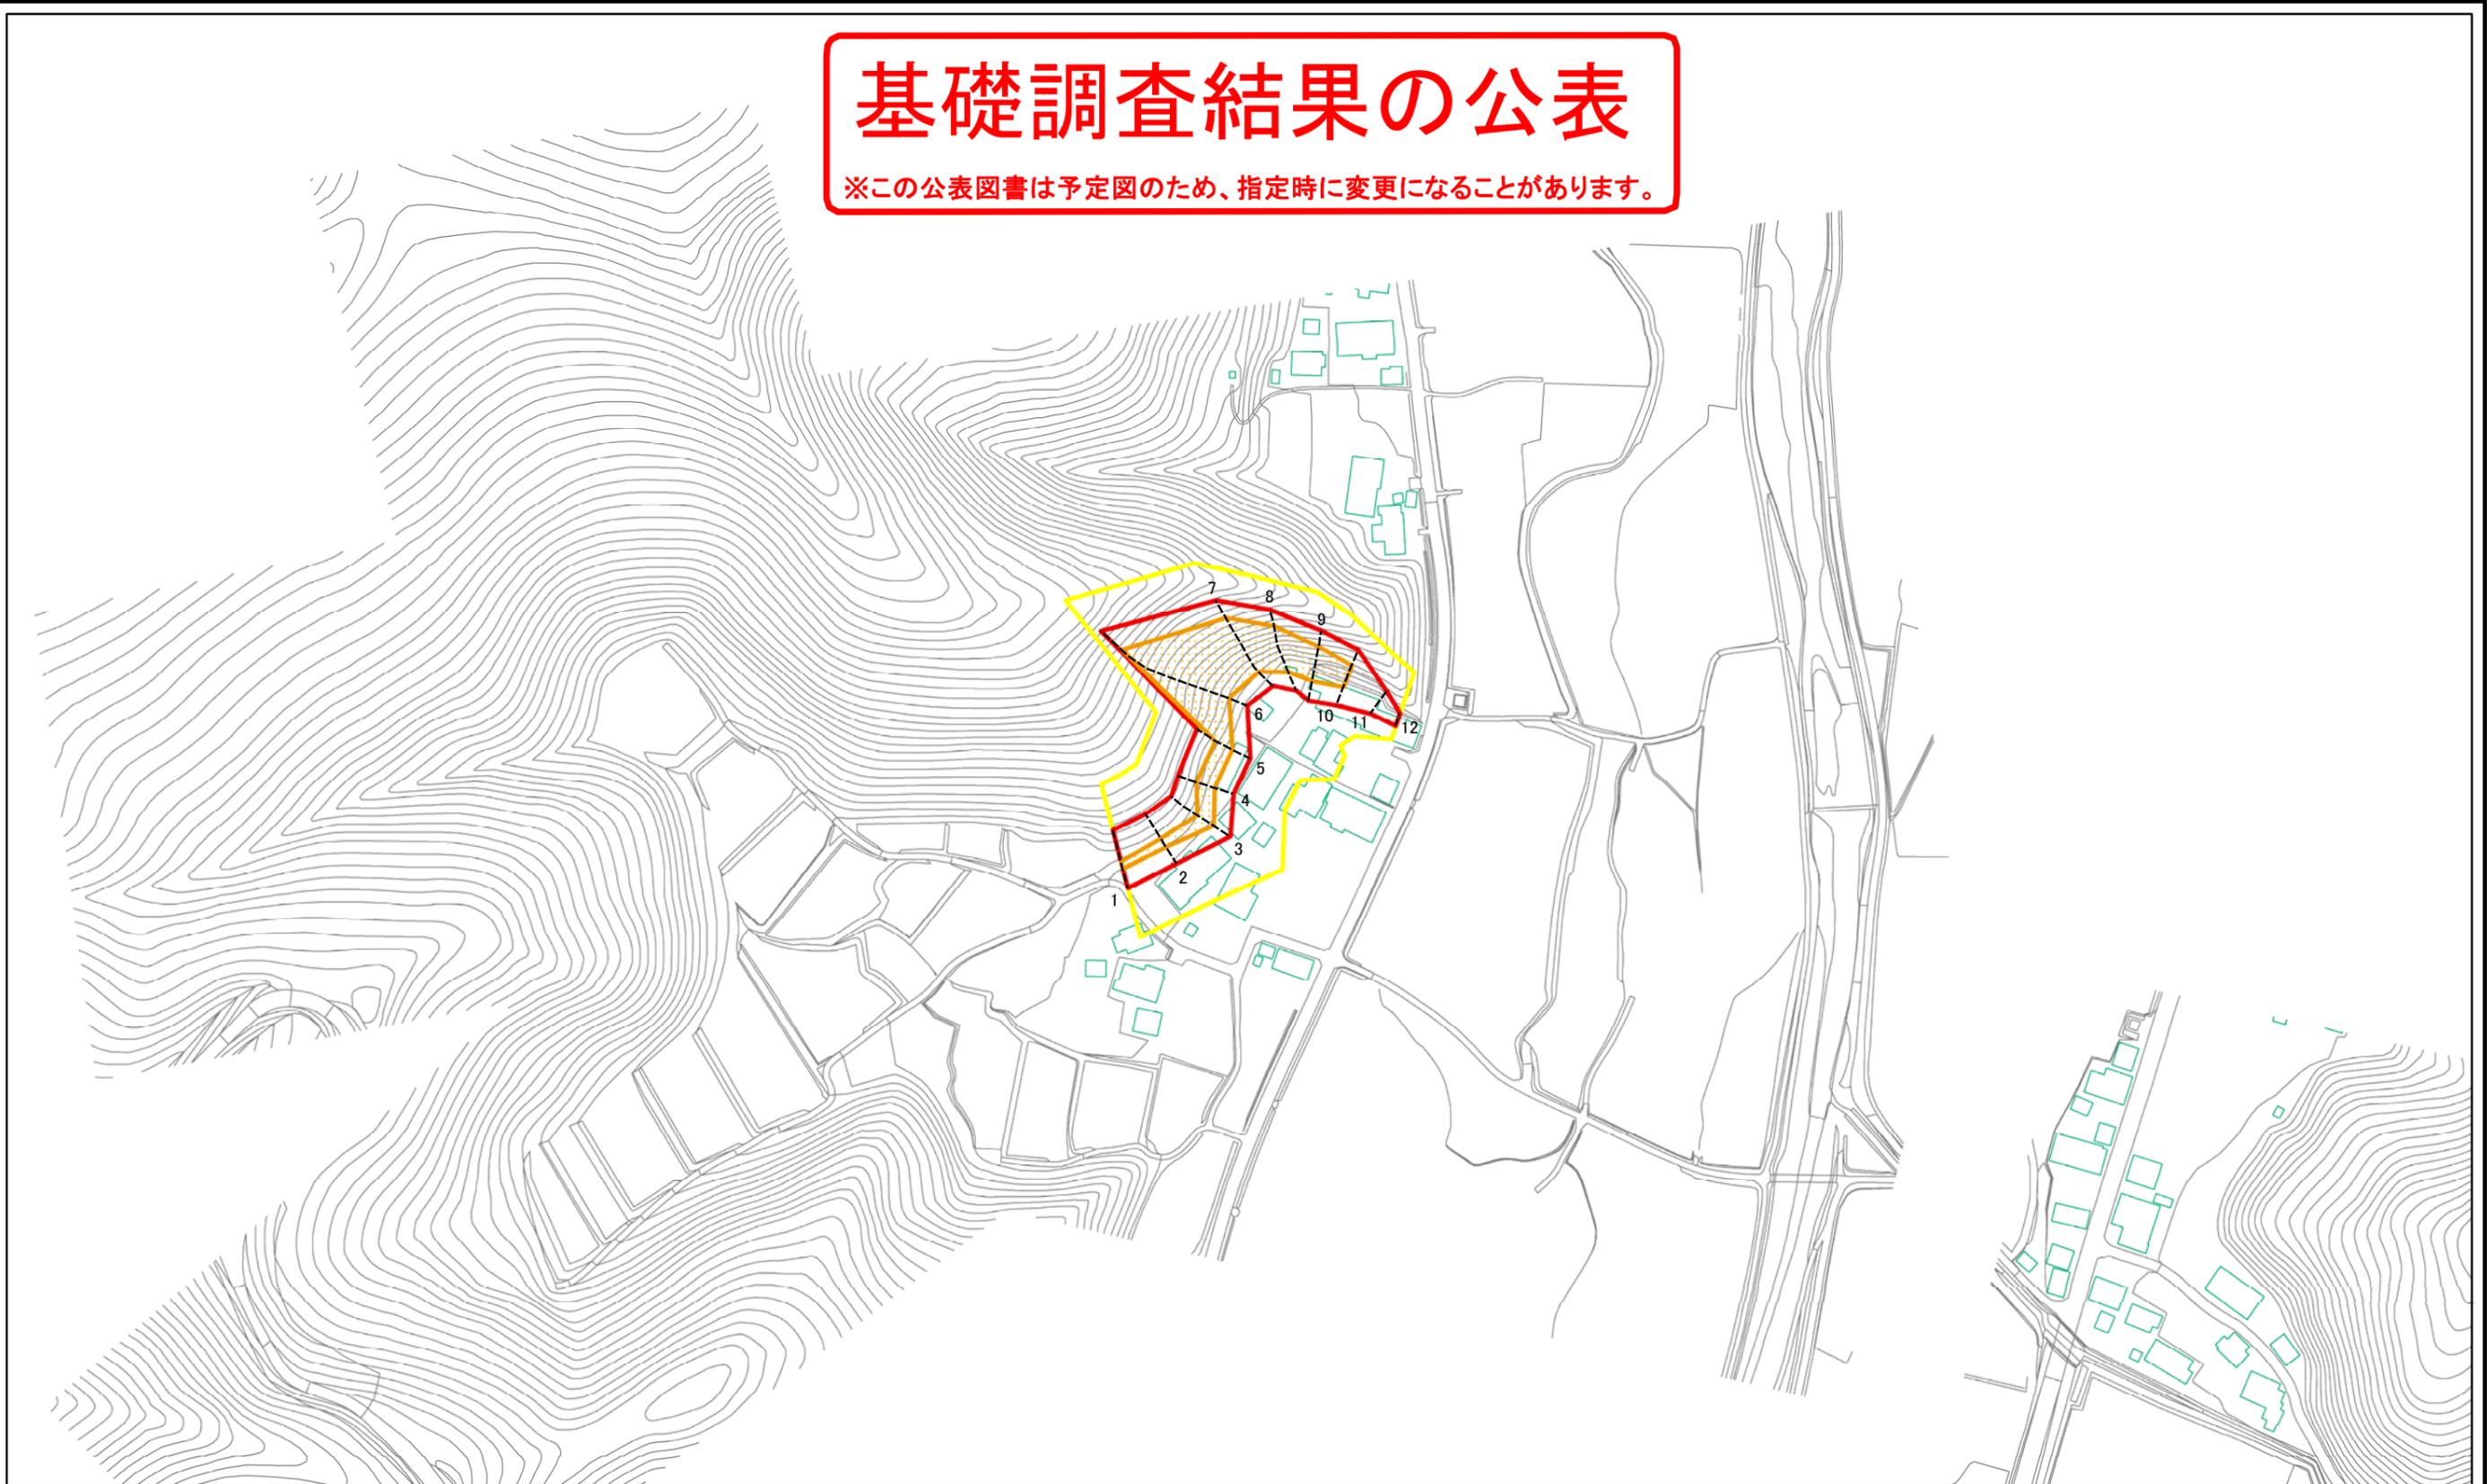
図中の数字は横断測線番号を示す

様式-2(急) 土砂災害警戒区域・土砂災害特別警戒区域 区域図(その1)	土砂災害防止法施行令第二条の基準に該当する区域		N 縮尺 1:2,500	自然現象の種類	急傾斜地の崩壊	箇所番号	538
	土砂災害防止法施行令第三条の基準に該当する区域			公表年月日	平成30年11月5日	箇所名	大栗生
	土砂等の(移動)高さが1m以下の場合、土砂等の移動による力が100kN/mを超える区域					所在地	福島県郡山市湖南町福良字大栗生
	土砂等の堆積の高さが3mを超える区域						
	それ以外の区域
