基礎調査結果の公表

土砂災害警戒区域・土砂災害特別警戒区域 位置図

自然現象の種類	急傾斜地の崩壊
箇所番号	575
箇所名	畑ノ前
所在地	福島県郡山市湖南町福良字畑ノ前

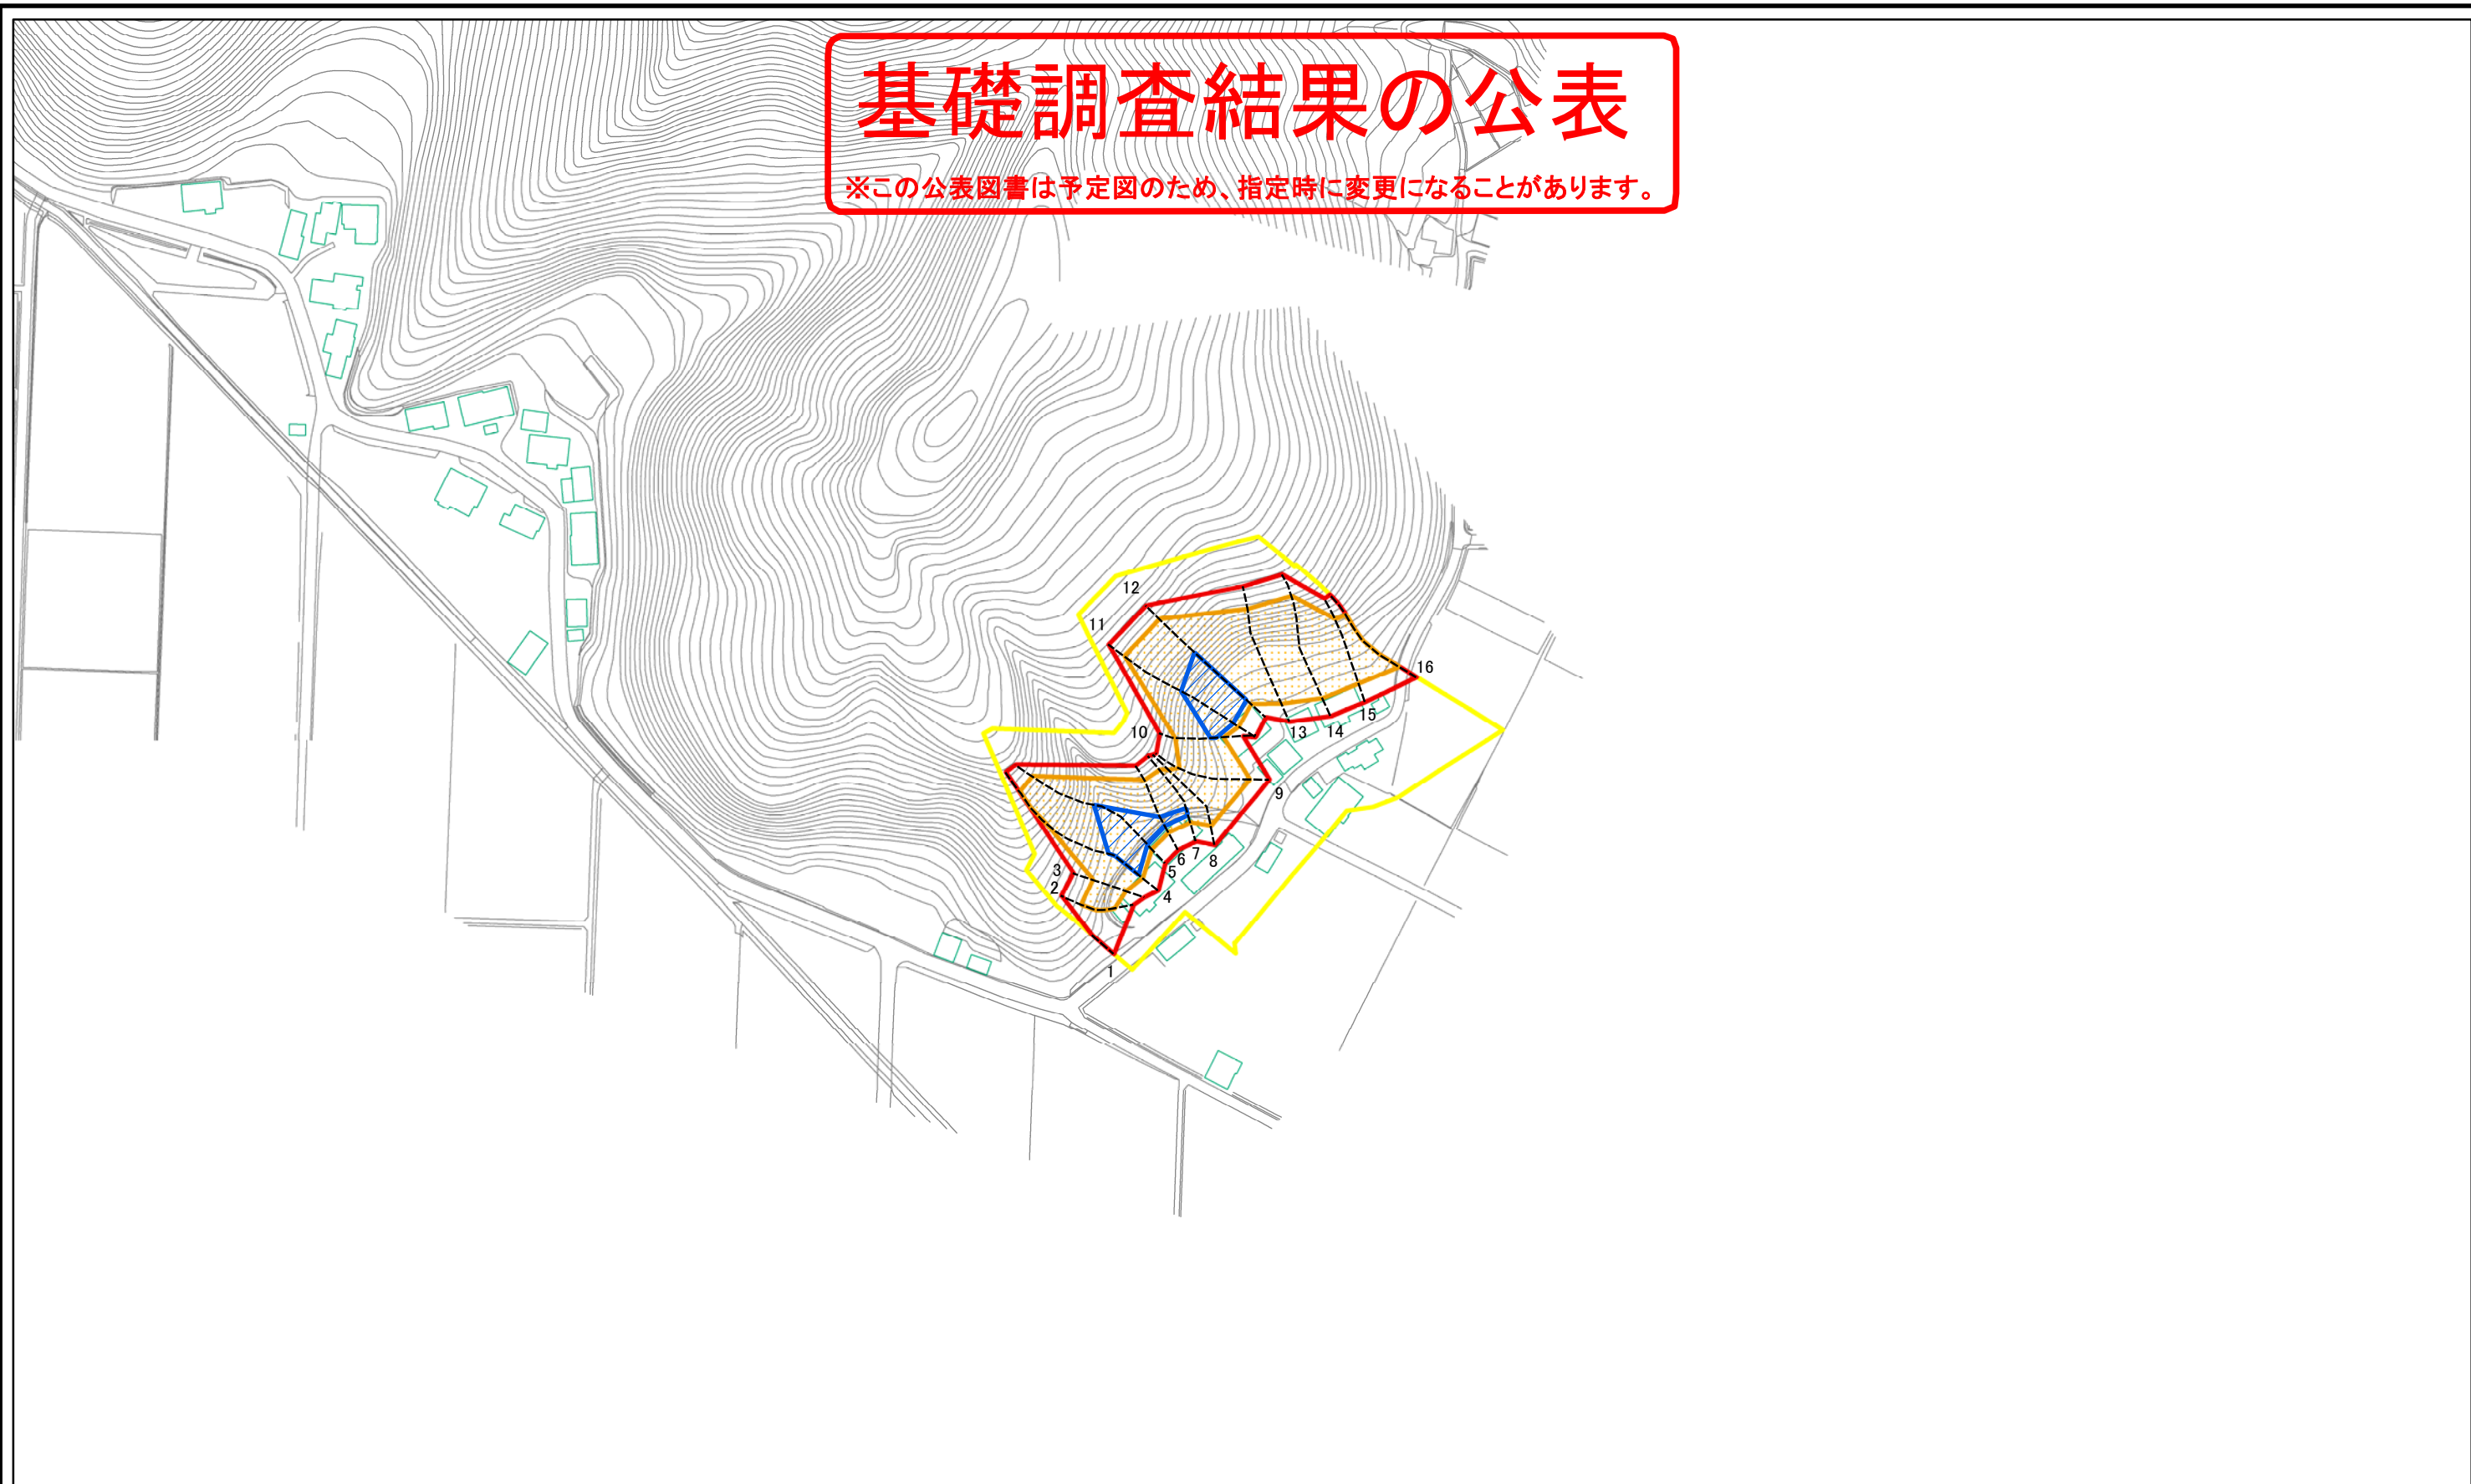
図中の数字は横断測線番号を示す

様式-2(急) 土砂災害警戒区域・土砂災害特別警戒区域 区域図(その1)	土砂災害防止法施行令第二条の基準に該当する区域		N 縮尺 1:2,500	自然現象の種類	急傾斜地の崩壊	箇所番号	575
	土砂災害防止法施行令第三条の基準に該当する区域			公表年月日	平成30年11月5日	箇所名	畑ノ前
	土砂等の(移動)高さが1m以下の場合、土砂等の移動による力が100kN/mを超える区域					所在地	福島県郡山市湖南町福良字畑ノ前
	土砂等の堆積の高さが3mを超える区域						
	それ以外の区域
