福島第一原子力発電所現地確認報告書

3号機燃料取り出し遠隔操作室 (免震重要棟)

3号機原子炉建屋オペレーティングフロア

3号機燃料取り出しに向けた対応状況

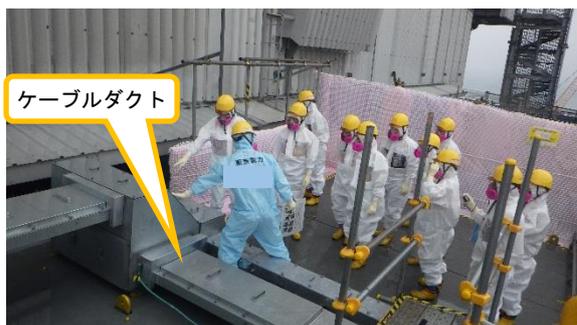
(写真1)

- ・平成30年8月8日に発生した燃料取扱機 (FHM) の不具合の原因とされたケーブルが交換され復旧されていることを確認した。(写真1)
- ・燃料取り出し用カバー (ドーム屋根) からの雨漏りによるトリ上の機器への影響を軽減するために、燃料取扱機のトリ上に雨養生が実施されていることを確認した。(写真2)
