労働者安全衛生対策部会  
【資料7】

廃炉作業における被ばく線量および低減対策について

- ・ 2018年度最も被ばくした作業と低減対策
- ・ 3号機燃料取扱設備に係わる不具合対応に伴う被ばくの状況と低減対策

東京電力ホールディングス株式会社

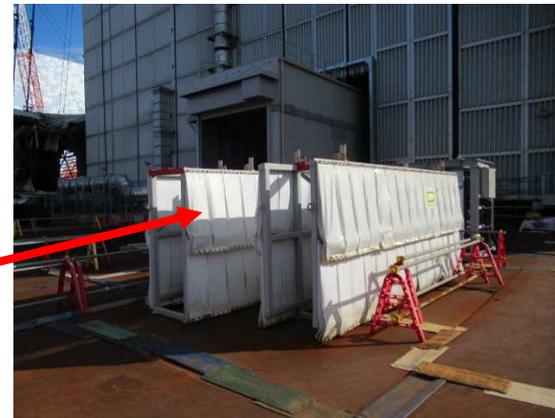
衝立遮へい

- 西側ヤードに衝立遮へいを設置し、手待ちが発生した際の待機エリア（低線量エリア）として活用。
  - ✓ 衝立遮へい外側：0.20mSv/h
  - ✓ 衝立遮へい内側：0.06mSv/h

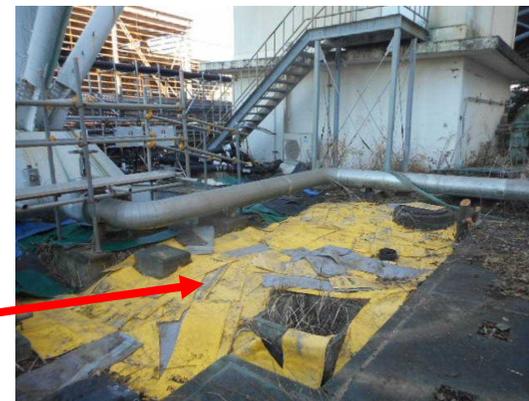
遮へい

- 3・4号機排気筒周辺での配管敷設作業のため高線量箇所に鉛遮へいを設置。

- ✓ 遮へい設置前：2.5mSv/h

- ✓ 遮へい設置後：1.3mSv/h

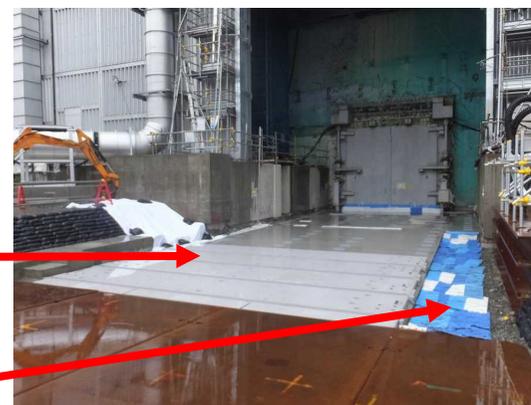
- 新大物搬入口設置のため搬入口周辺に鉛遮へいおよび鉄板を敷設。

- ✓ 遮へい設置前：0.90mSv/h

- ✓ 遮へい設置後：0.65mSv/h

鉄板

鉛遮へい

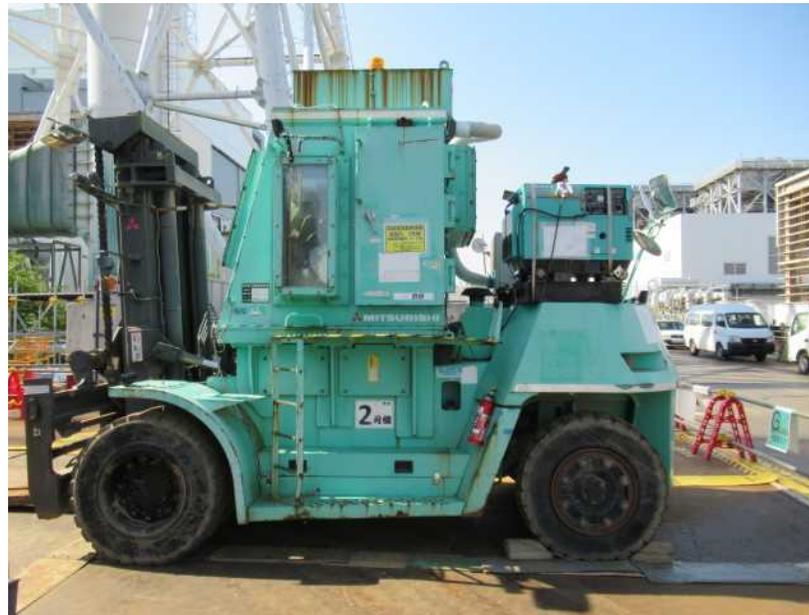
- 操作者の被ばく低減のため鉄板敷設用遮へいフォークを使用。
  - ✓ 遮へいフォーク外側：0.10mSv/h
  - ✓ 遮へいフォーク内側：0.001mSv/h

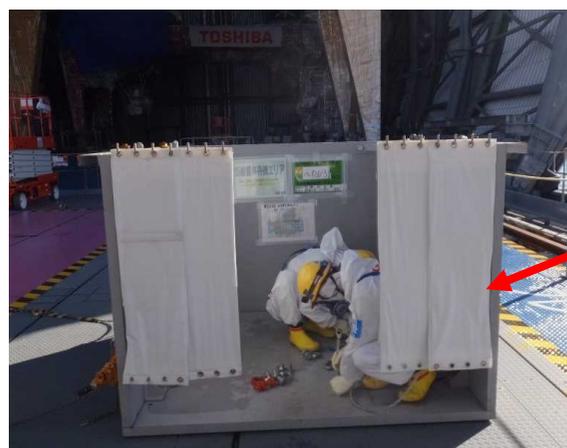
- オペフロ上待機用遮へいBOXを設置し、手待ちが発生した際の待機エリア（低線量エリア）として活用。
  - ✓ ガーダ東側設置前：0.20mSv/h
  - ✓ 設置後：0.09mSv/h

- ✓ ガーダ西側設置前：0.12mSv/h
  - ✓ 設置後：0.05mSv/h

ガーダ上 遮へいBOX

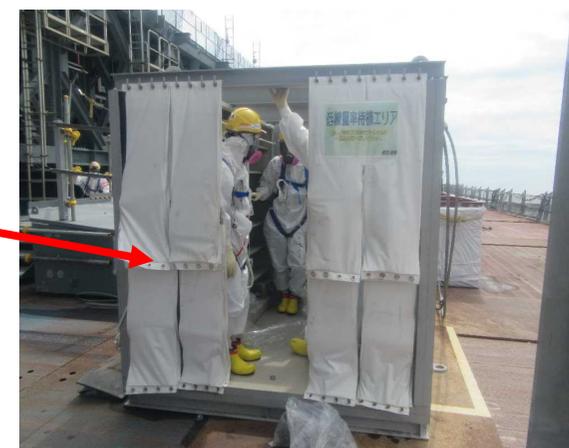
- ✓ 構台上設置前：0.10mSv/h
  - ✓ 設置後：0.04mSv/h

構台上 遮へいBOX

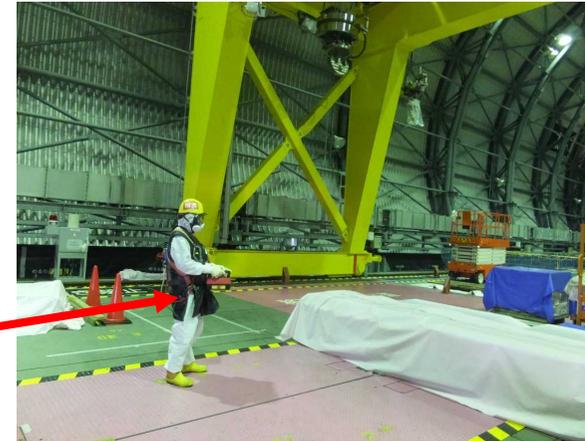
タングステンベスト

- タングステンベストの着用
  - ✓ 軽微な作業で使用。

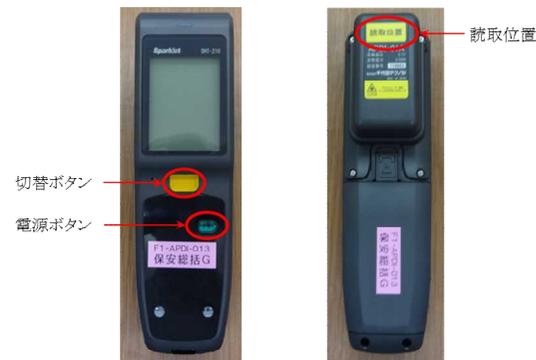
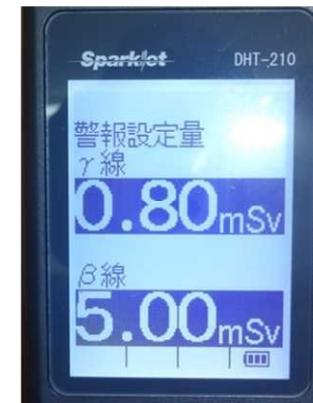
- APDIによる線量確認
  - ✓ 過剰被ばく防止のため作業中の被ばく線量を確認。

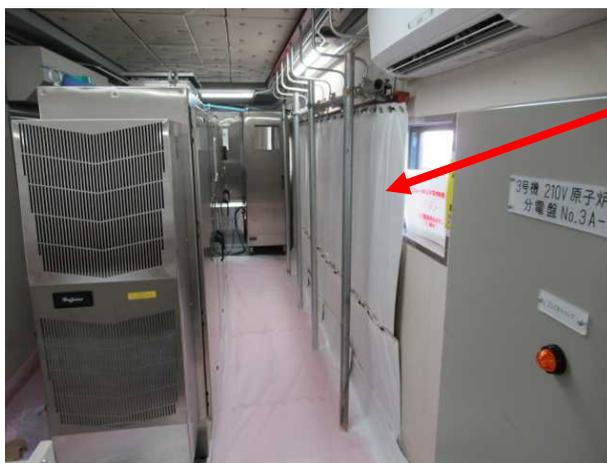
- 構台上の制御コンテナ内の環境線量率を低減するため鉛遮へいを設置。
  - ✓ 鉛遮へい設置前：0.18mSv/h
  - ✓ 鉛遮へい設置後：0.07mSv/h

クレーン制御コンテナ内

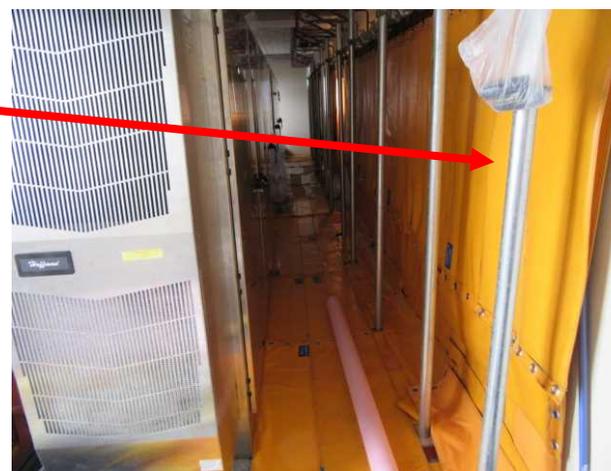
遮へい

燃料取扱機制御コンテナ内

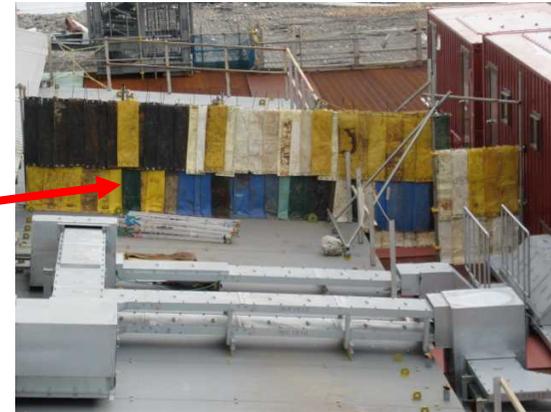
遮へい

- 構台上ケーブルルートの環境線量率を低減するため衝立鉛遮へいを設置。
  - ✓ 遮へい設置前：0.17mSv/h
  - ✓ 遮へい設置後：0.12mSv/h

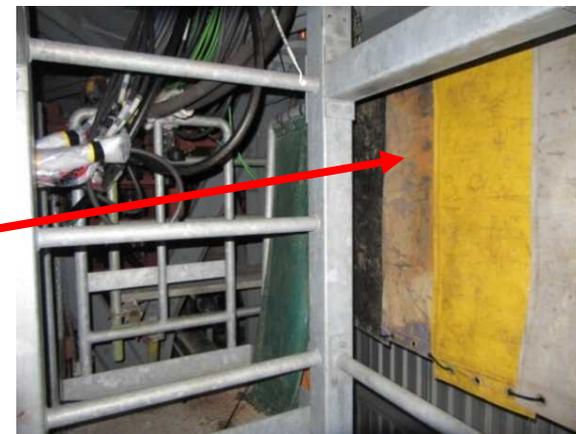
遮へい

- ガーダ下部ケーブルベアトレイ下の環境線量率を低減するため鉛遮へいを設置。
  - ✓ 遮へい設置前：0.69mSv/h
  - ✓ 遮へい設置後：0.34mSv/h
