土砂災害警戒区域等の指定の公示に係る図書(その1)

様式-1(急) 土砂災害警戒区域・土砂災害特別警戒区域 位置図	自然現象の種類	急傾斜地の崩壊
	箇所番号	751
	箇所名	五郎内
	所在地	福島県田村郡三春町大字狐田字五郎内

様式-2(急) 土砂災害警戒区域・土砂災害特別警戒区域 区域図(その1)	土砂災害警戒区域 (土砂災害防止法施行令第二条の基準に該当する区域)		N 縮尺 1:2,500	自然現象 の種類	急傾斜地の崩壊	箇所番号	751
	土砂災害特別警戒区域(土砂災害防止法施行令第三条の基準に該当する区域)			告示番号		箇所名	五郎内
	土砂災害特別警戒区域(土砂災害防止法施行令第三条の基準に該当する区域)			告示年月日		所在地	福島県田村郡三春町 大字狐田字五郎内

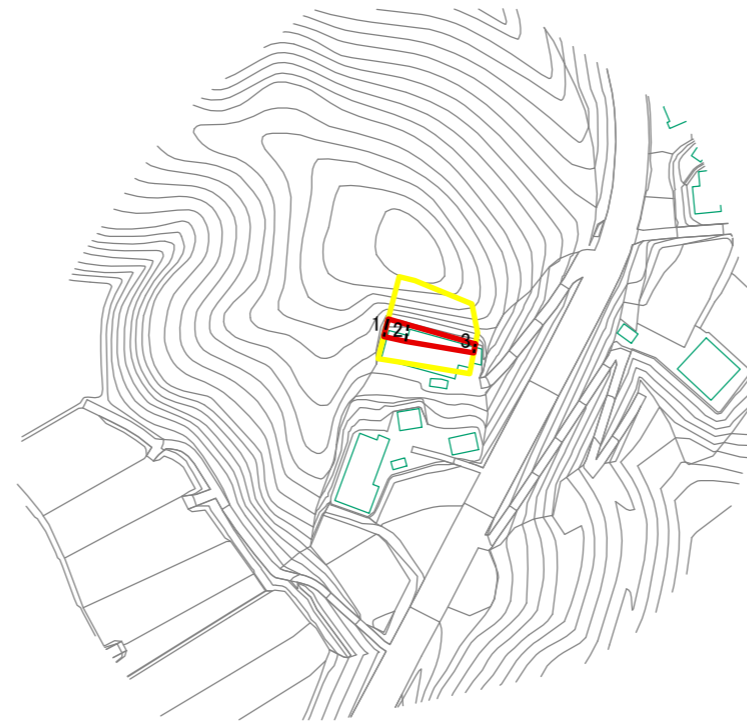
図中の数字は横断測線番号を示す
