## 福島第一原子力発電所現地確認報告書

- ・ 1 / 2号機共用排気筒（1 / 2号機開閉所前から確認）
- ・ 千島海溝津波対策防潮堤設置工事現場（3号機タービン建屋東側）

- （1） 1 / 2号機共用排気筒解体工事の状況
- （2） 千島海溝津波対策防潮堤設置工事の状況

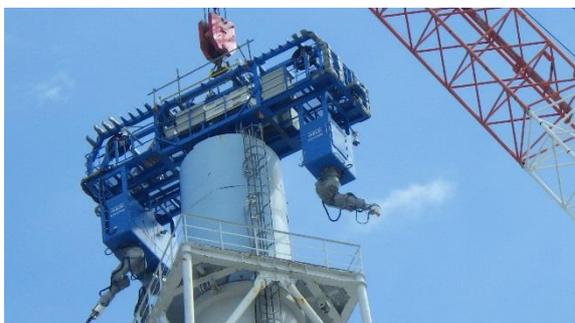
（写真1）

- ・ 現場確認時（11時頃及び11時50分頃）、解体装置が排気筒頂部に設置されていた。（写真1）
- ・ 東京電力によると、8時35分頃に解体装置の吊り上げを開始し、その後、11時37分頃から切断作業を開始し、16時30分頃までに筒身の約87%まで切断が完了したとのことであった。

筒身切断時の状況

（11時50分頃）

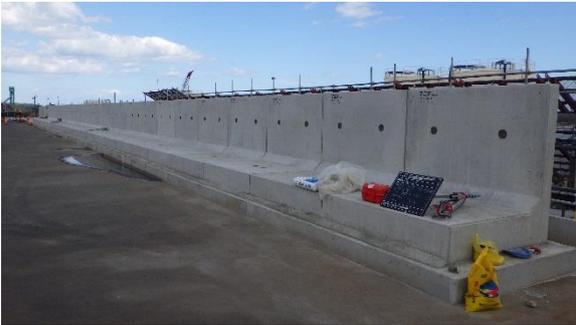
- ※1 千島海溝地震：国の地震調査研究推進本部が2017年12月に、北海道太平洋側の千島海溝でマグニチュード8.8程度以上の地震が今後30年以内に7～40%の確率で発生するとの長期評価を公表している。
- ※2 T. P. : 東京湾平均海面 (Tokyo Peil) のことで、日本における標高の基準面となっている。
- ・ 3号機タービン建屋東側の海側法肩部に構築されたコンクリート基礎の上に、L型擁壁が27基据え付けられていた。(写真2)
- ・ 東京電力によると、L型擁壁の仕様は、高さ：1.7m、幅：1.6m、奥行き：2.0m、壁厚：0.2m、底版厚：0.35m、重量：約4.0tで、初回の据付範囲は約80mとのことである。

(写真2)  
L型擁壁据え付けの状況  
(3号機タービン建屋東側において  
南側から撮影)
