阿賀川河川事務所  
記者発表資料

令和元年10月12・13日 台風19号による出水状況（速報）

～大川ダムにより下流の水位低下の効果を発揮～

# 令和元年10月12日・13日 台風19号による出水状況（阿賀川） ※速報

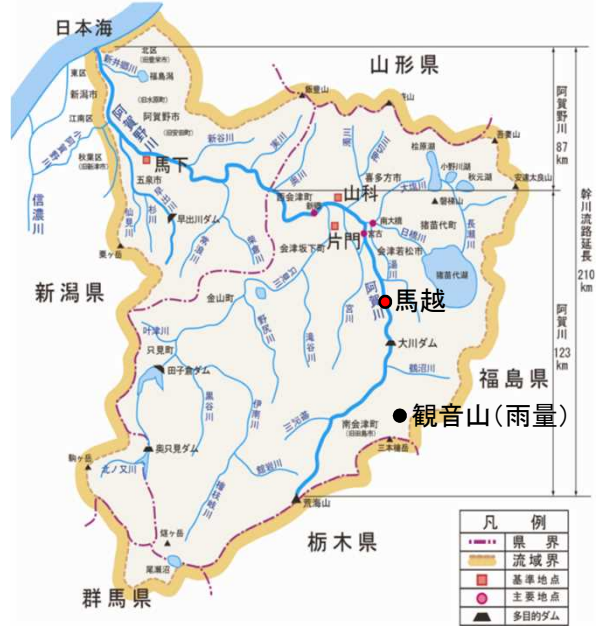
阿賀野川水系流域図

- 台風19号の影響により、阿賀野川水系阿賀川では、記録的な豪雨となりました（阿賀川の観音山雨量観測所では、10月11日3時～13日2時にかけて累計雨量529mm(時間最大55mm)を観測）。
- 阿賀川流域平均雨量としては2日雨量で177.5mm(観測史上3位)を記録しました。
- 阿賀川では、山科・宮古・馬越水位観測所で避難判断水位を超過し、宮古水位観測所では観測史上1位となる最高水位4.59mを記録しましたが、上流の大川ダムの洪水調節により、水位上昇を抑え、被害軽減に努めました。

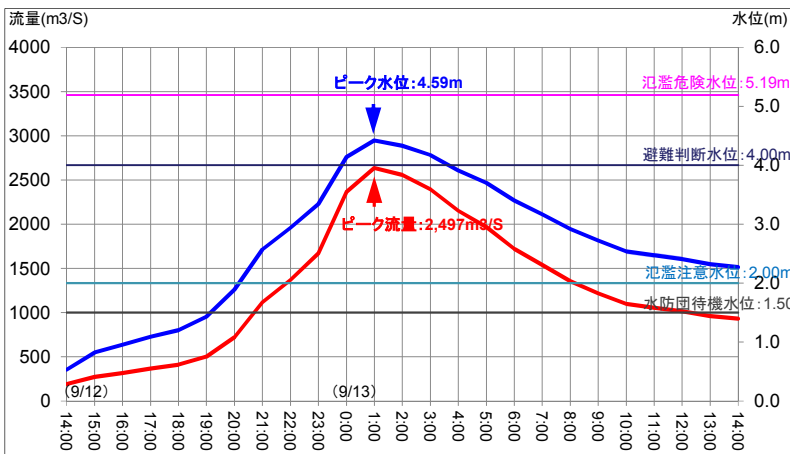
宮古水位観測所 観測水位・流量

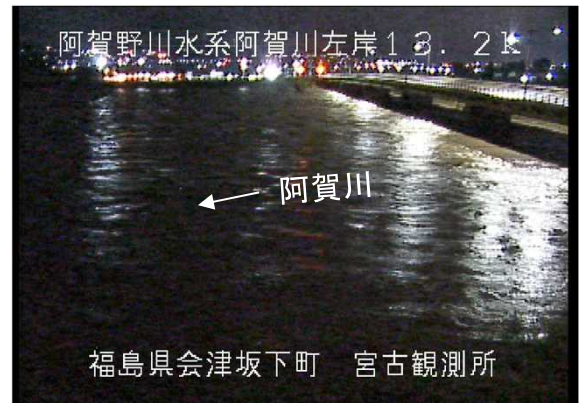
出水状況 宮古観測所付近(13日3:00頃)

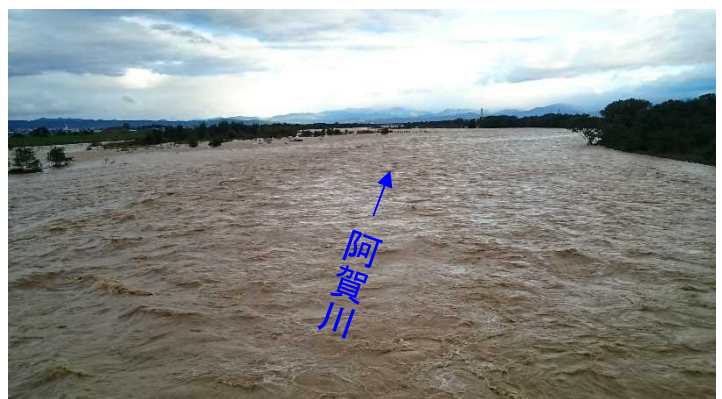
出水状況 広瀬排水樋管付近

### 広瀬排水樋管（会津坂下町）

排水能力：30m<sup>3</sup>/分  
稼働時間：10/13 8:00～9:00

⇒1時間の稼働により、  
約1.8千m<sup>3</sup>の内水排除を実施

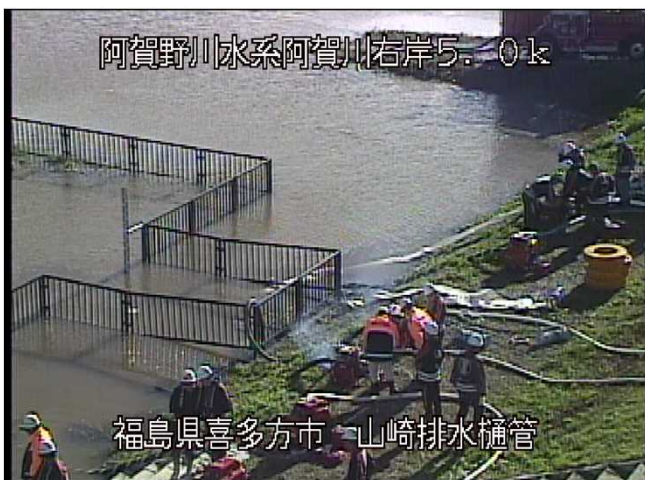
### 山崎排水樋管（喜多方市）

排水能力：30m<sup>3</sup>/分  
稼働時間：10/13 2:30～7:55

⇒5時間25分の稼働により、  
約9.75千m<sup>3</sup>の内水排除を実施

### 山崎排水樋管 排水状況

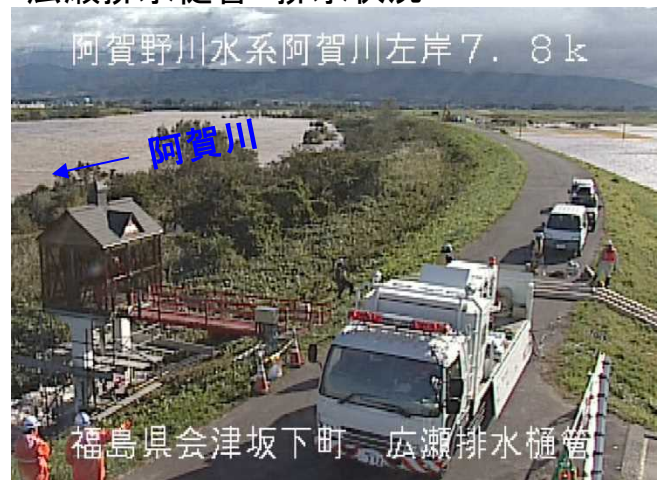
### 広瀬排水樋管 排水状況

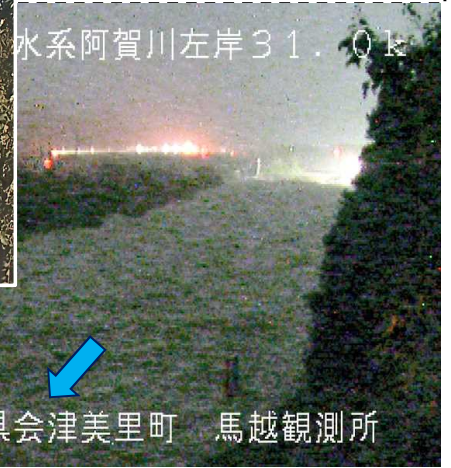
馬越水位観測所の出水状況（10月12日23時頃）

福島県会津美里町 馬越観測所

- 大川ダムでは、非洪水期（10/10～6/21）ではありましたが、常時満水位への貯水位の引き上げを延期し低い水位を維持するとともに、**大川ダム建設（S62完成）後、初めてとなる事前放流を実施**しました。今回の事前放流は、阿賀川河川事務所から関係利水者へ協力要請を行い、ご理解ご協力を得て実施したものです。
- その結果、降雨前には貯水位を約6.3m下げ、貯水容量を新たに5,890千m<sup>3</sup>を確保することにより、**常時満水位よりも約21m低い水位**にしました。
- 大川ダム上流域では記録的な豪雨となり、**大川ダムへの流入量（2,531m<sup>3</sup>/s）がダム完成（S62完成）後最大**を記録しました。
- 大川ダムの洪水調節により、下流に流す流量を最大約834m<sup>3</sup>/s低減させました。また、**調節量（2,405万m<sup>3</sup>）もダム完成後最大を記録**しました。
- 大川ダムの洪水調節によって下流河川の水位低減を図り、下流の阿賀川31.4km地点（馬越観測所受持区間）においては、**河川水位を約1.6m低減**させる効果があったと推測されます。

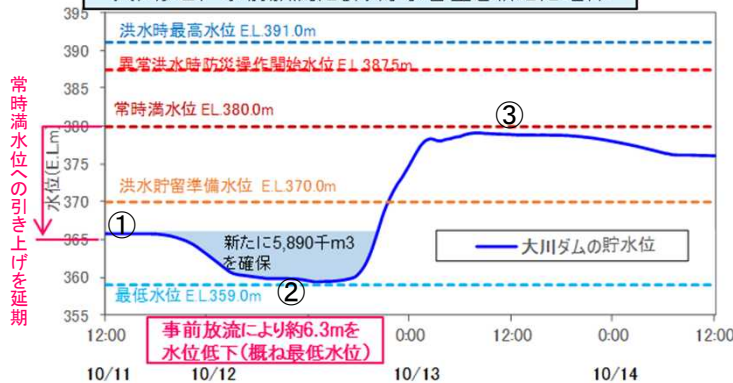
## 大川ダム 事前放流により貯水容量を新たに確保

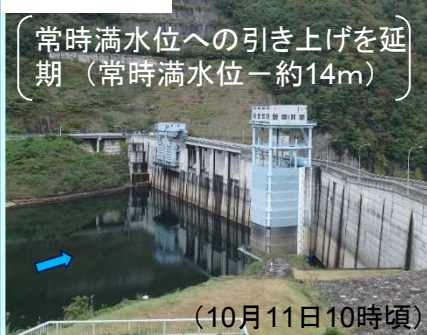
### ①洪水前

## 大川ダム湖(若郷湖)の状況

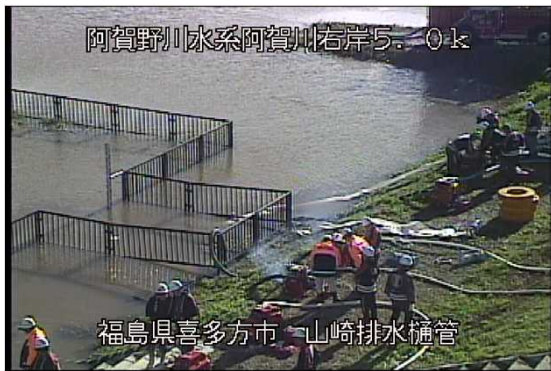
山崎地区湛水状況

○狭窄部の拡幅及び大川ダムの洪水調節に伴う、阿賀川の水位低下効果により、大石地区、山崎地区、広瀬地区では、**樋管の閉鎖時間が130分～230分程度短くなりました。**

排水樋管名	位置	実績			ダム無・改修前 (推定)	短縮時間
		閉鎖時間	開扉時間	閉鎖時間	閉鎖時間	
山崎排水樋管	5.0k右岸	10/13 0:30	10/13 8:13	約460分	約590分	約130分
広瀬排水樋管	7.8k左岸	10/13 0:00	10/13 9:20	約560分	約700分	約140分
大石排水樋管	26.6k左岸	10/12 20:38	10/13 6:00	約560分	約790分	約230分

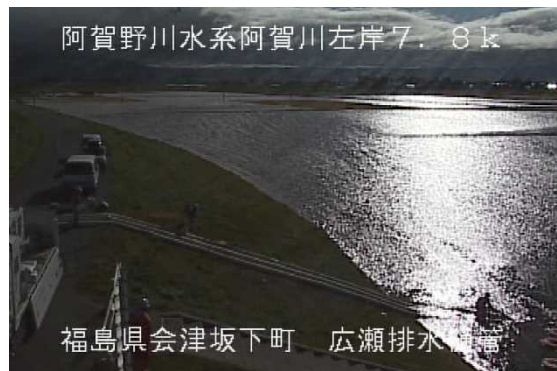
広瀬地区湛水状況

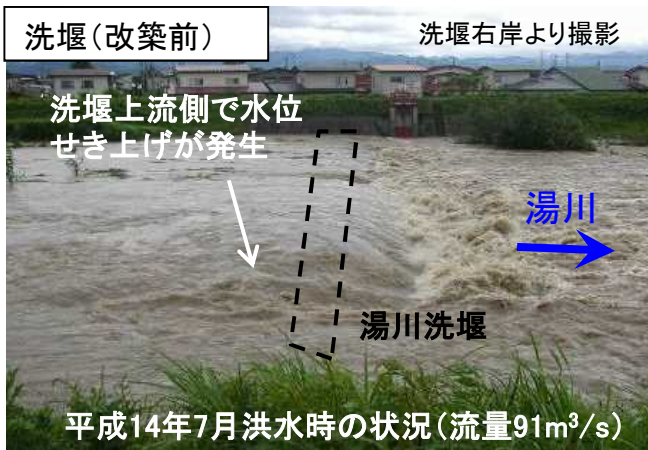
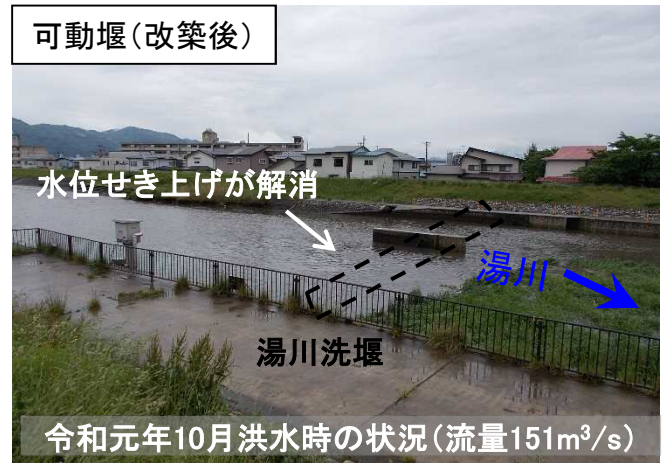
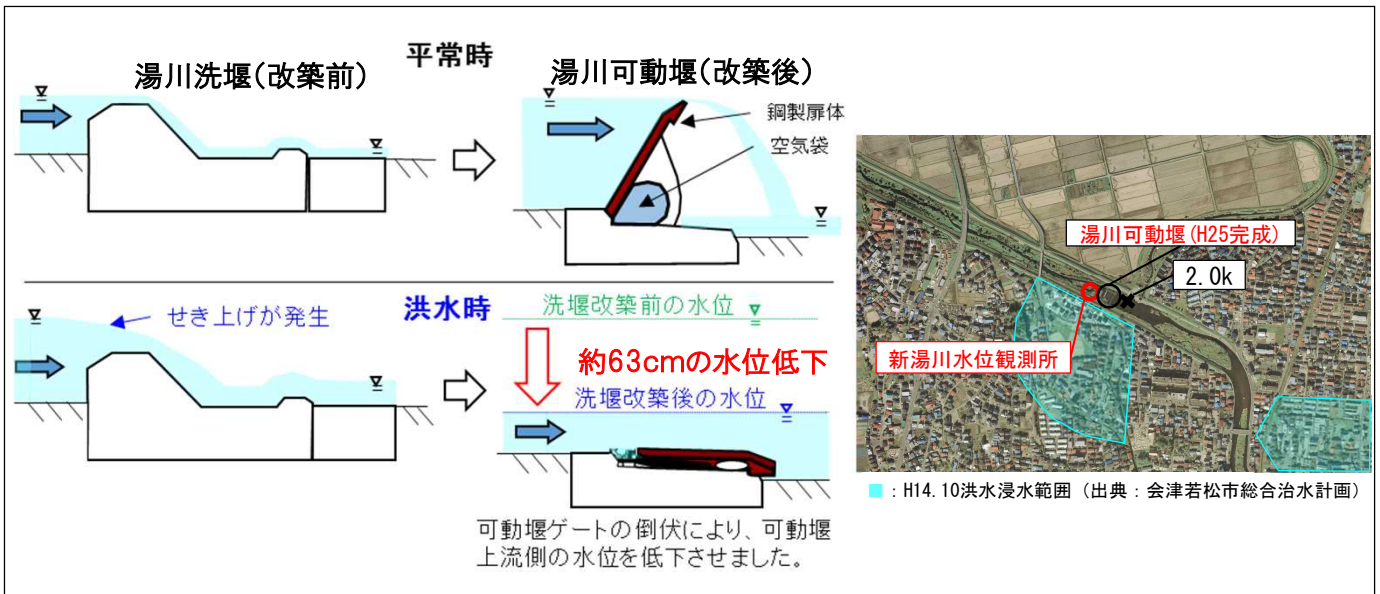
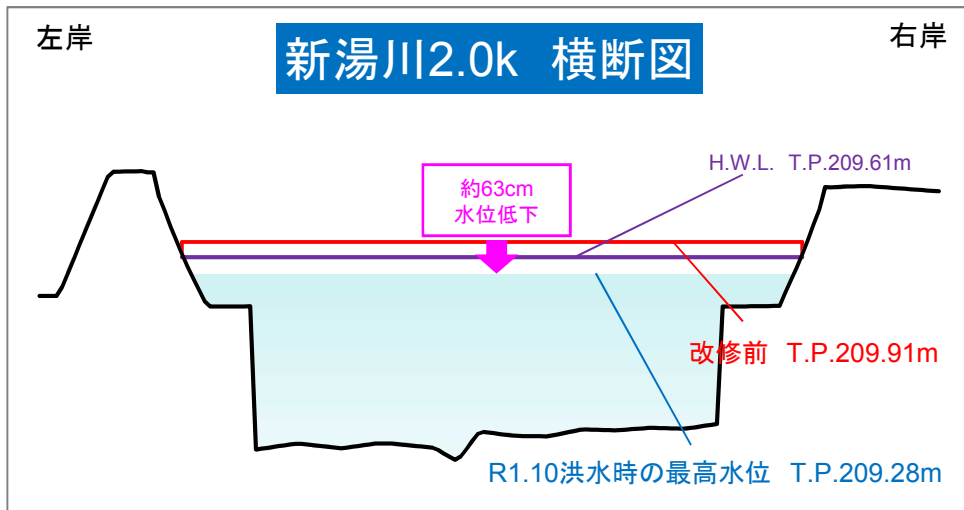
- 湯川洗堰の洪水時の水位せき上げの解消、及び湯川の河道断面の確保を目的として、平成23年度から湯川洗堰の改修に着手、平成25年6月より運用を開始しました。
- 令和元年10月台風19号による出水により、湯川の新湯川水位観測所（会津若松市御旗町湯川1.8k）では最高水位2.58mを観測しました。
- 湯川可動堰の改築および周辺部の河道掘削により、洪水時の水位せき上げが解消され、会津若松市緑町付近で**約63cmの水位低下効果がありました。**
