福島第一原子力発電所現地確認報告書

ガレキ一時保管エリアN

ガレキ一時保管エリアNの汚染拡大防止対策工事の進捗状況

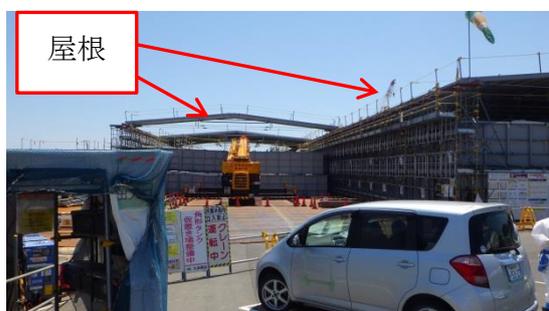
（写真1－1）

前回撮影（平成30年5月22日）

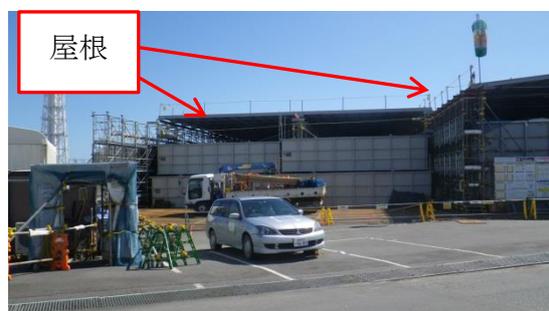
（写真1－2）

- ・前回確認時と比較すると、金属製容器の保管数が増加しており、エリア西側における屋根の設置工事が進捗していた。（写真1）
- ・また、堰の設置工事も進捗しており、鉄板上に設置された堰は、堰の隙間から流出しないよう溶接及びコーキング処理されていた。（写真2）
- ・目視した限り、汚染土壌が飛散・流出等している様子は認められなかった。

今回撮影（平成30年9月28日）
