福島第一原子力発電所現地確認報告書

平成30年10月18日（木）

- ・がれき類一時保管エリアX
- ・覆土式一時保管エリアL

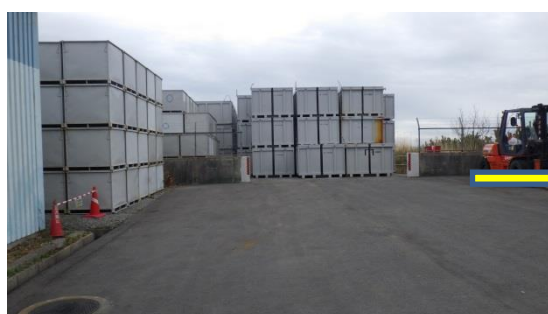
(写真1-1)

- ・当該エリアには、H5、H6タンクエリアで使用されていたRO濃縮水の移送配管等が鋼製の6m³コンテナに収納され、3～4段積みで整然と保管されていた。目視した限り、廃棄物が飛散・流出している状況は認められなかった。(写真1)
- ・当該エリアの入口付近には、前回確認時にはなかった未使用のコンテナが約100基置かれていた。(写真1-2)

平成30年3月23日撮影

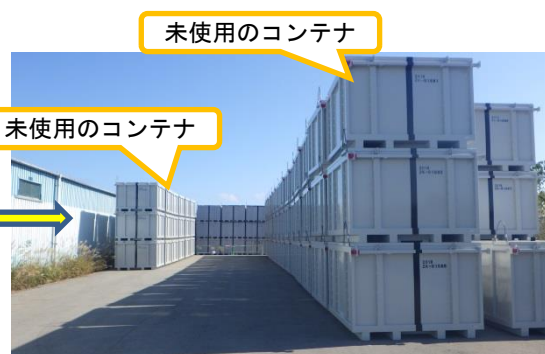
(写真1-2)

平成30年10月18日撮影。写真1-1よりも手前から撮影している。

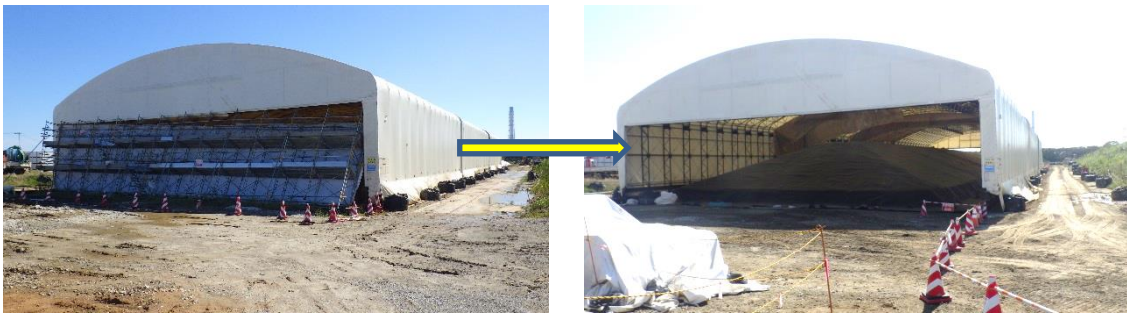
前回（10月1日）台風24号通過後の状況確認時に覆土式一時保管エリアLで足場が倒れかかっていたが、本日確認時は撤去されていた。なお、テント内の覆土上にはシート養生が実施されていた。（写真2）

（写真2-1）平成30年10月1日撮影

（写真2-2）平成30年10月18日撮影
