令和2年4月10日付

回覧

二級河川夏井川水系 夏井川・好間川 改良復旧事業（災害復旧助成事業）

二級河川夏井川水系 夏井川・好間川改良復旧事業（災害復旧助成事業）（夏井川）

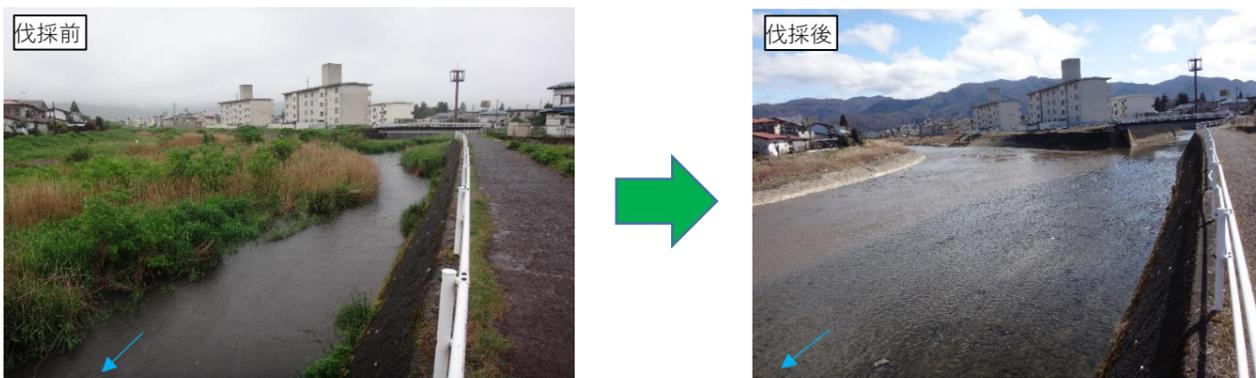
土砂掘削・伐採 イメージ

- 河川の中に繁茂している木や竹などを伐採し、水の流れる断面を拡げます。
- 河川の中の土砂を掘削し、水の流れる断面を拡げます。

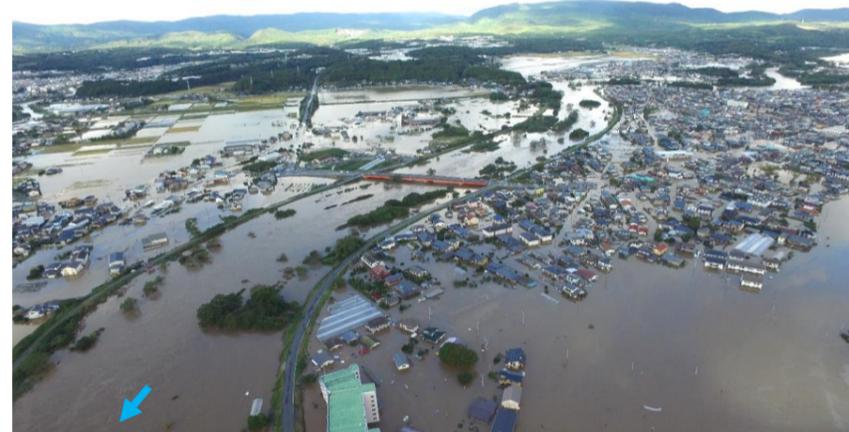
令和元年10月13日の夏井川の様子

- 二級河川夏井川水系夏井川は、小野町を上流端としていわき市を流下し、太平洋に注ぎます。県管理区間河川延長が67.1km、流域面積748.6km²と福島県で管理している二級河川で一番大きな河川です。
- 令和元年10月12日から13日にかけて接近した令和元年東日本台風の影響により、夏井川・好間川流域では、平下平窪地区や小川地区、中好間地区において、破堤8箇所（夏井川7箇所、好間川1箇所）や越水による浸水のため、広範囲にわたり甚大な被害が発生しました。
- 県ではこれに対応するため、災害復旧とあわせて河川改良を行う「災害復旧助成事業」の申請協議を国と進め、令和2年3月23日に採択されました。県では、同事業に加え、必要な堤防強化等を実施し、引き続き災害防止に向けて取り組んでまいります。

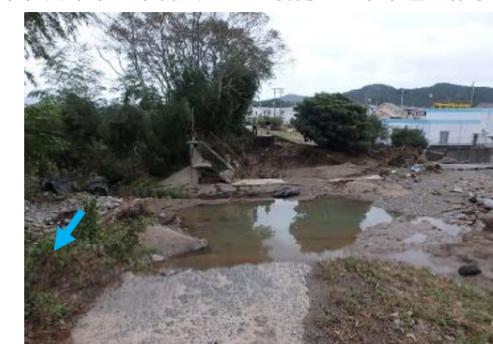
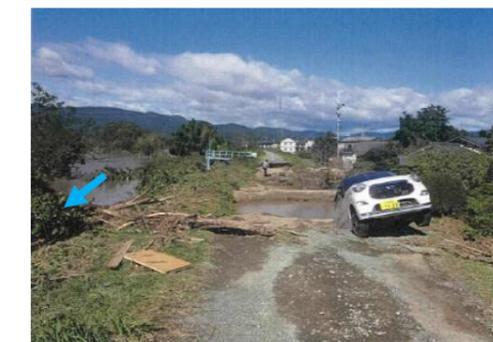
令和元年東日本台風により破堤した下平窪の様子

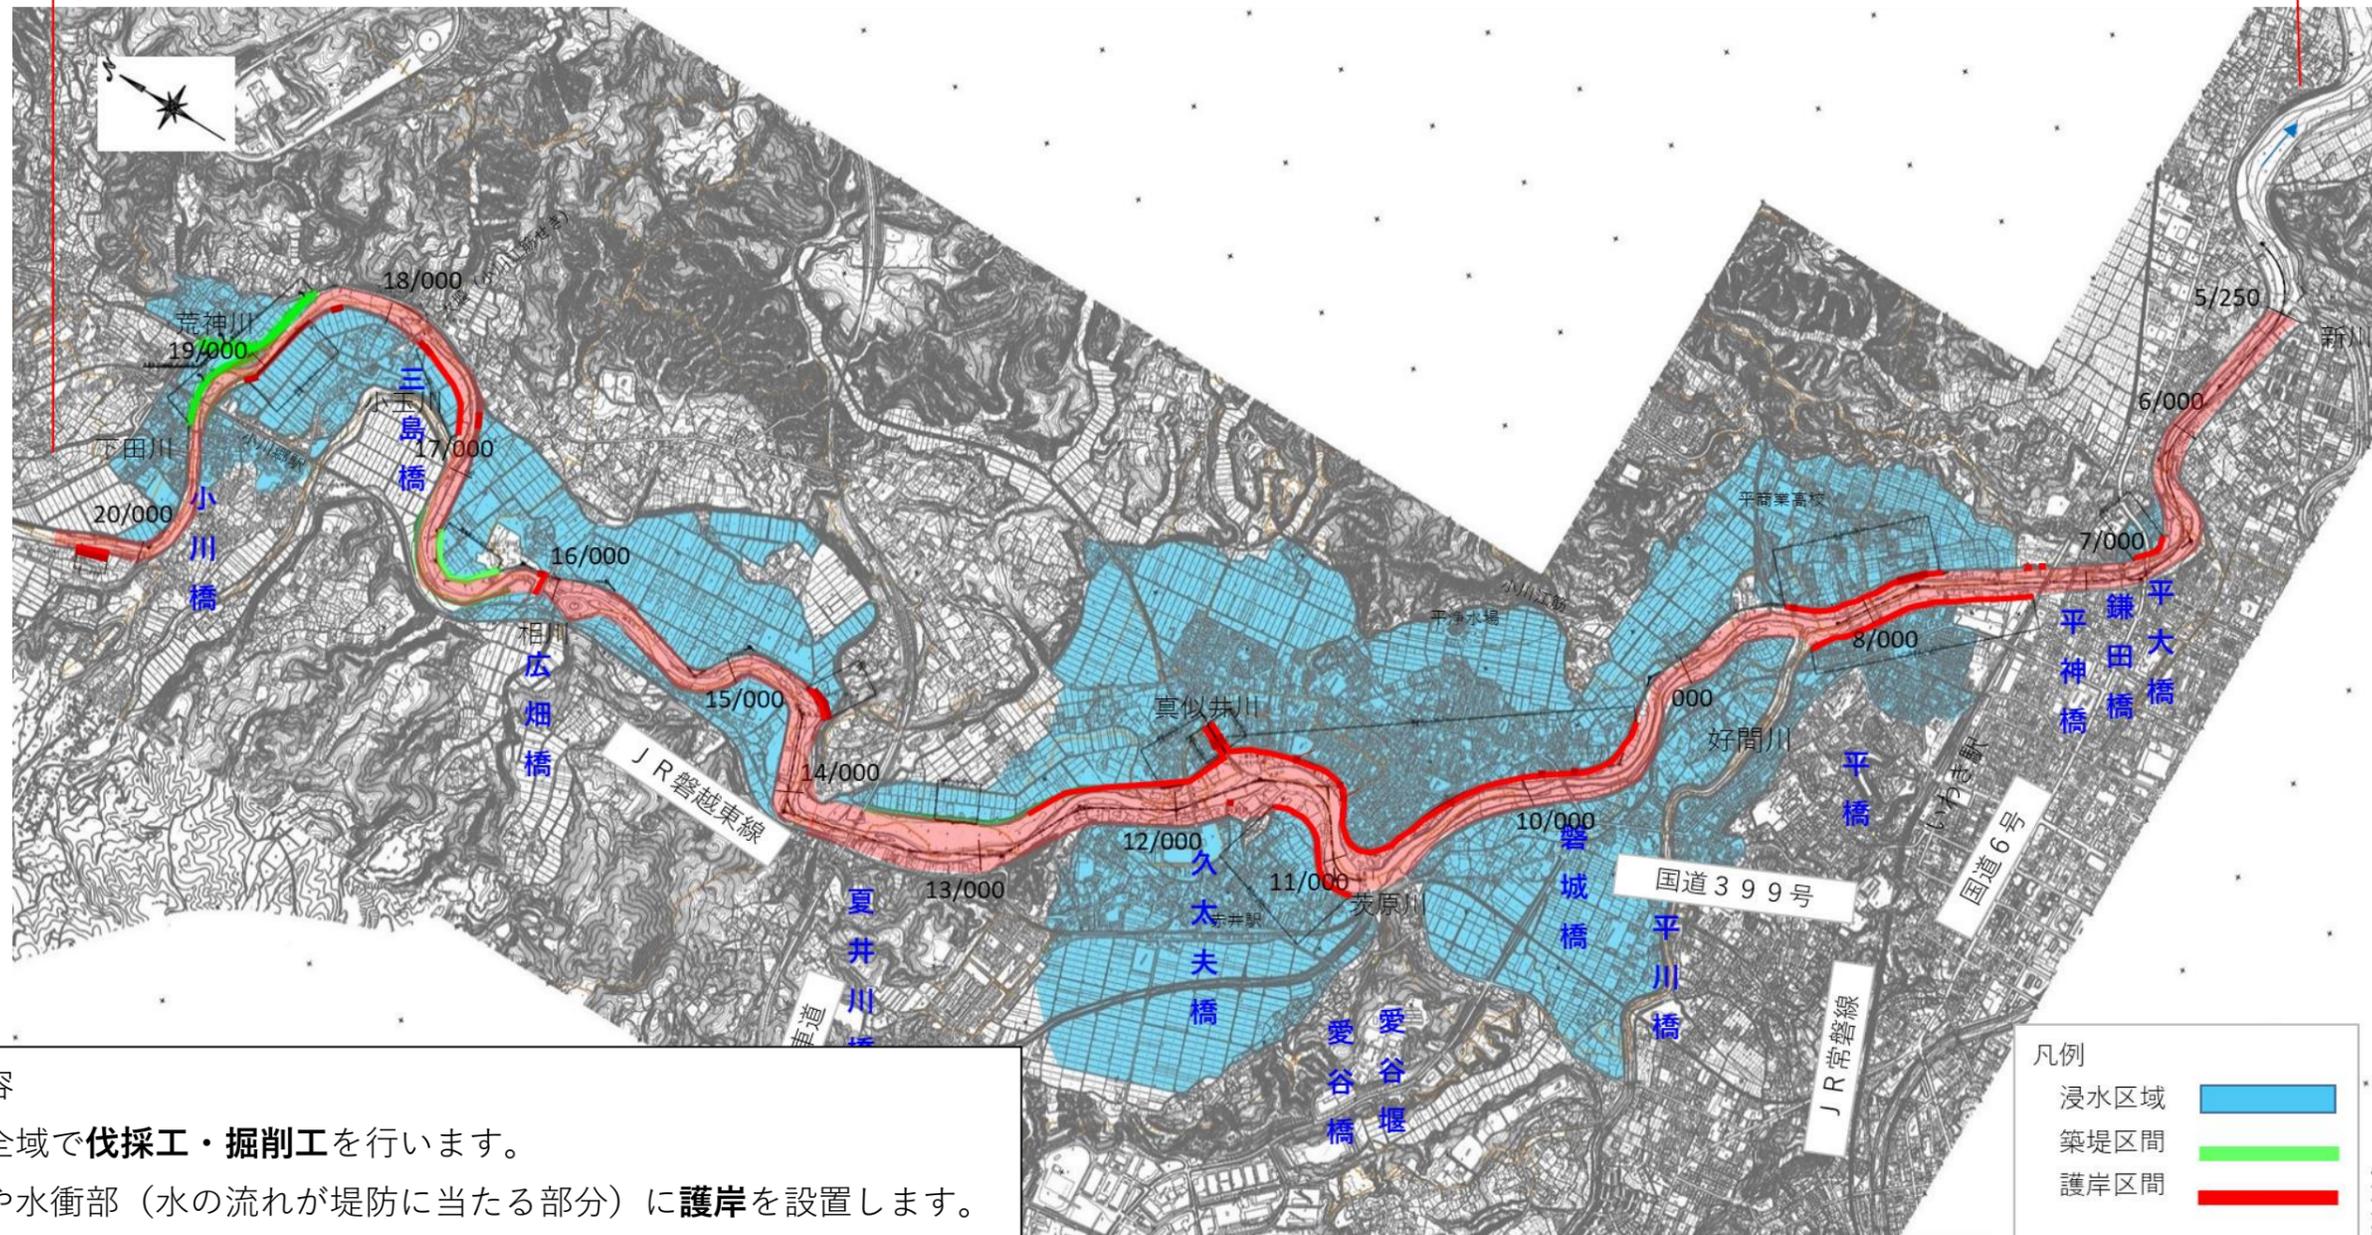
災害復旧助成事業 延長 L=14,900m

- 主な工事内容
- 事業区間全域で伐採工・掘削工を行います。
 - 破堤箇所や水衝部（水の流れる断面が堤防に当たる部分）に護岸を設置します。破堤箇所は川表だけではなく川裏にも護岸を設置します。

浸水区域	
築堤区間	
護岸区間

事業箇所：夏井川・好間川（L=21.5km）

夏井川：新川合流点から小川町

両郡橋付近（L=14.9km）
