二級河川夏井川水系 夏井川・好間川 改良復旧事業（災害復旧助成事業）

夏井川・好間川 災害復旧助成事業

福島県いわき建設事務所

二級河川夏井川水系 夏井川・好間川改良復旧事業（災害復旧助成事業）（好間川）

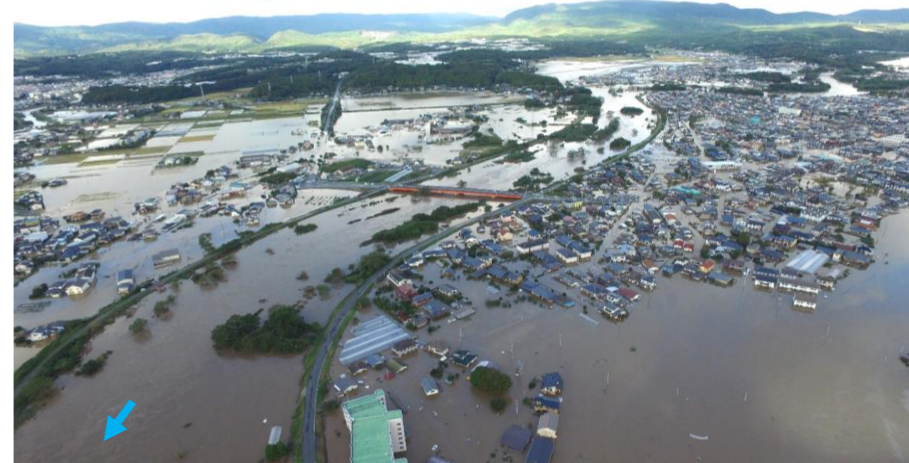
令和元年10月13日の夏井川の様子

○令和元年10月12日から13日にかけて接近した令和元年東日本台風の影響により、夏井川・好間川流域では、平平窪地区や小川地区、中好間地区において、破堤8箇所（夏井川7箇所、好間川1箇所）や越水による浸水のため、広範囲にわたり甚大な被害が発生しました。

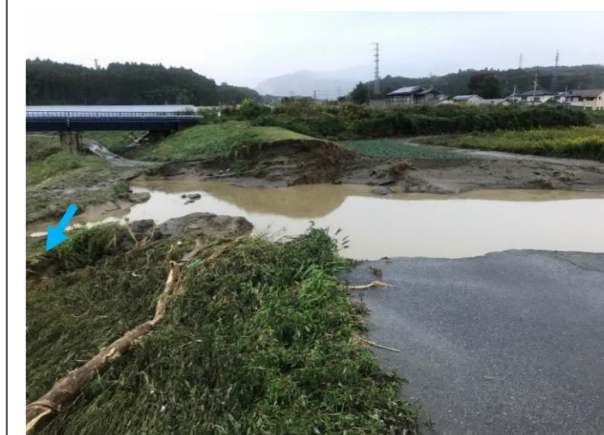
令和元年東日本台風により破堤した
好間町今新田の様子

○現在、破堤箇所で本復旧工事を実施中の箇所。（好間川）

破堤箇所 施工業者
・好間町今新田 堀江工業（株）

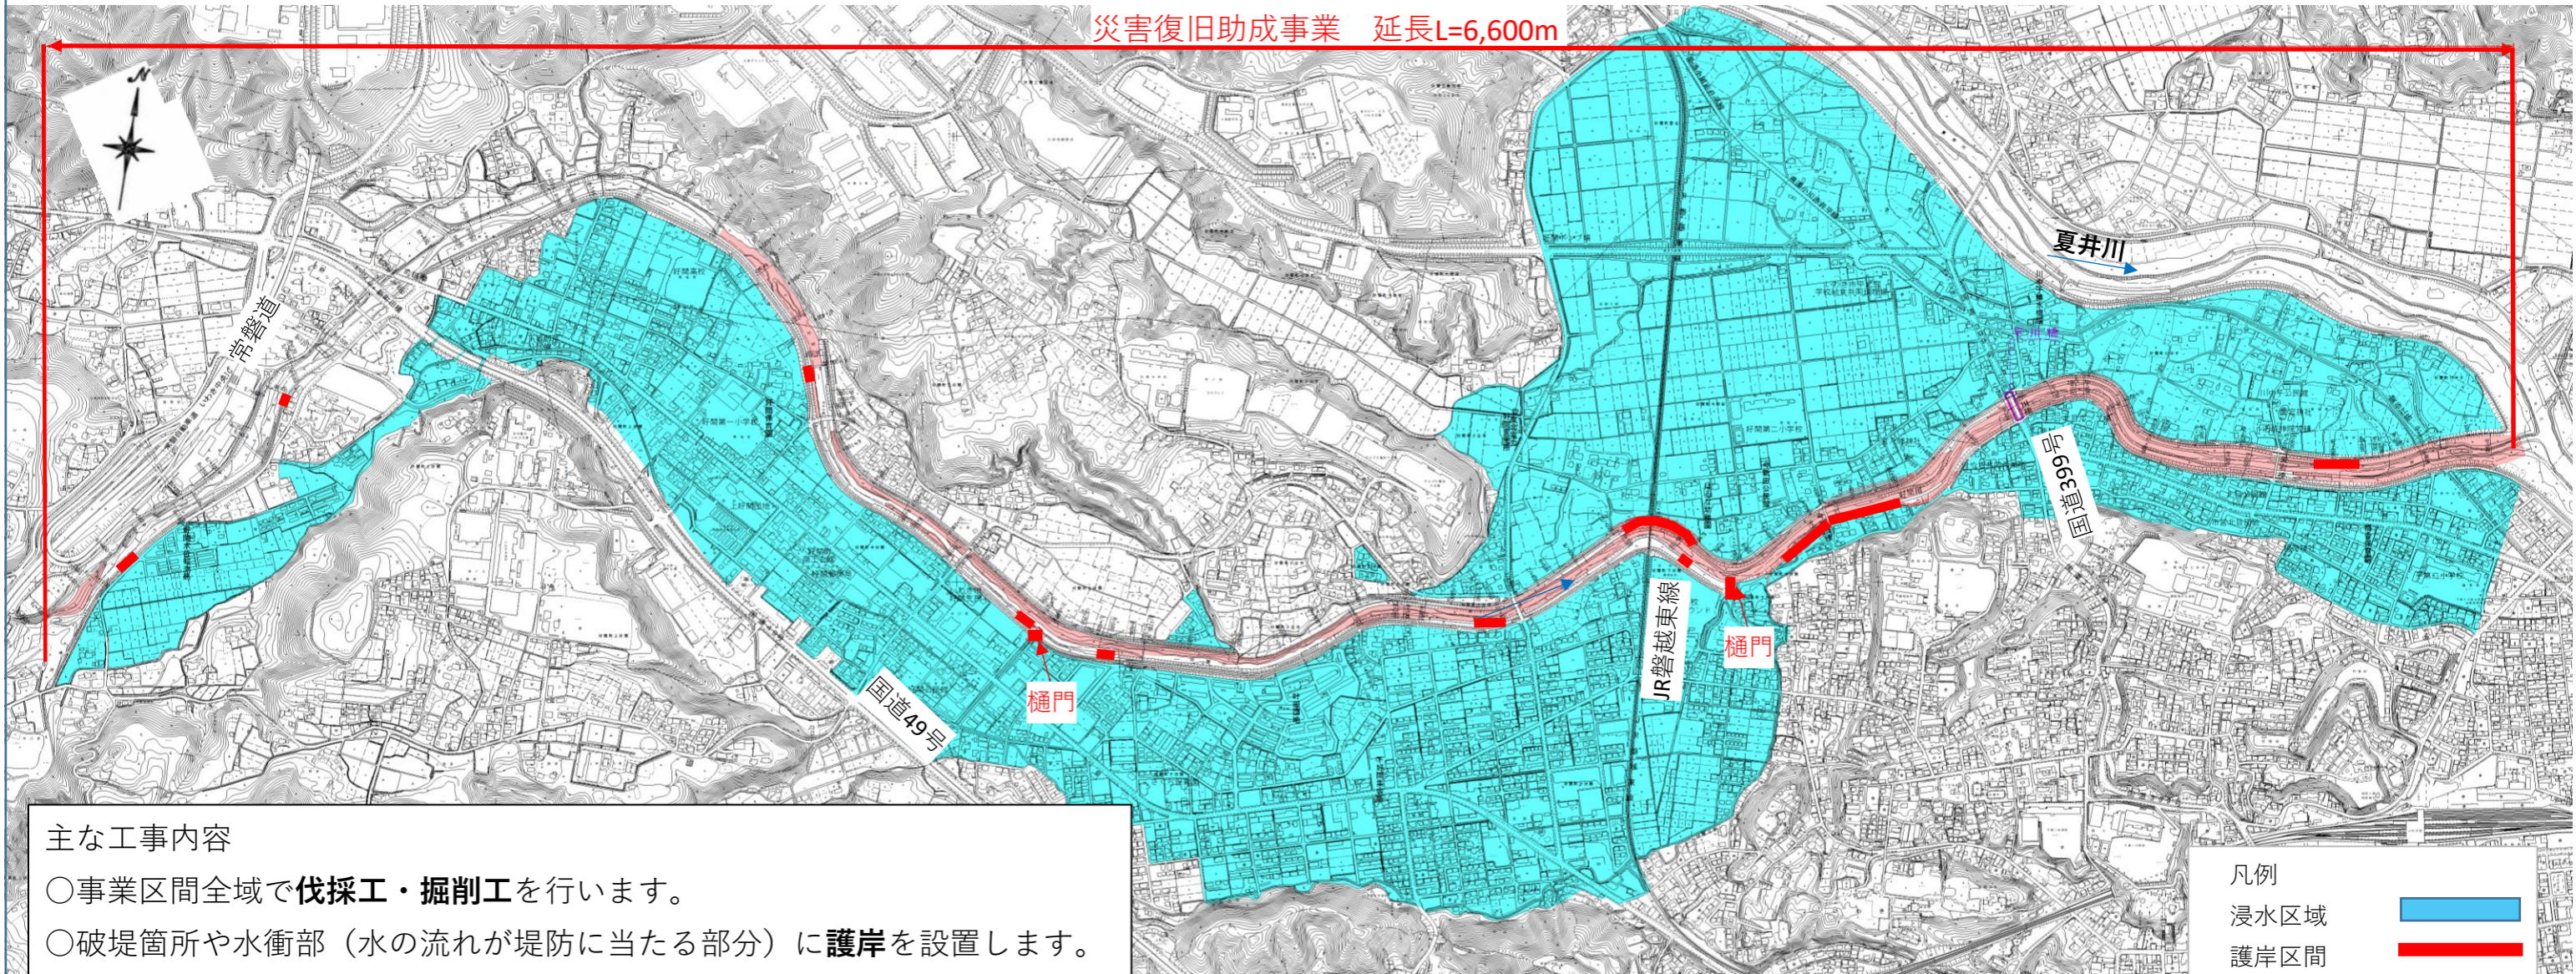
- 主な工事内容
- 事業区間全域で伐採工・掘削工を行います。
 - 破堤箇所や水衝部（水の流れる堤防に当たる部分）に護岸を設置します。破堤箇所は川表だけではなく川裏にも護岸を設置します。
 - 好間川と合流している2河川については、樋門を設置します。

事業箇所：夏井川・好間川（L=21.5km）

好間川：夏井川合流点から
新町田橋上流約1km地点
（L=6.6km）

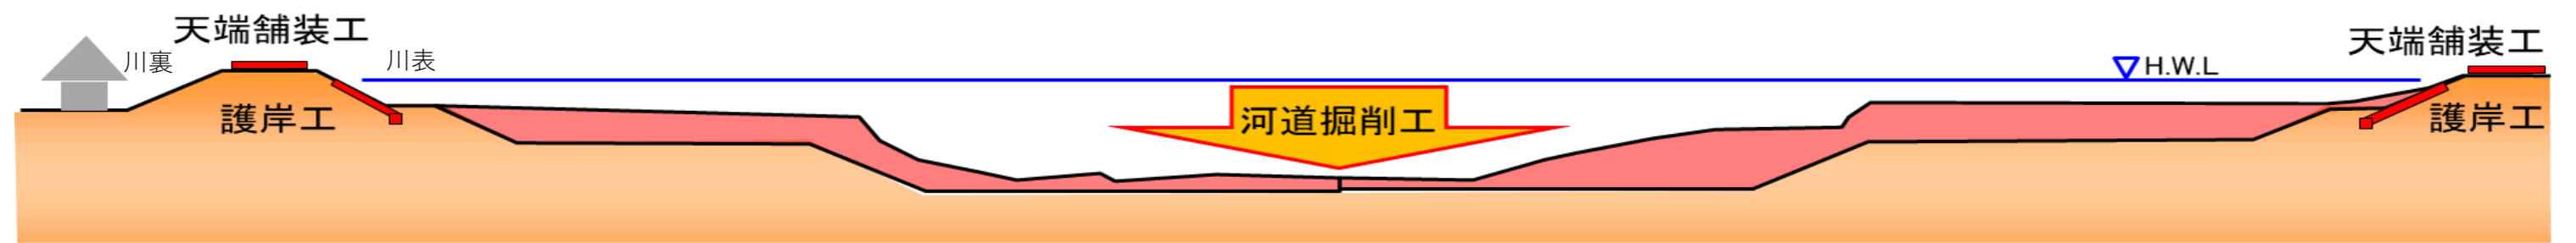
【復旧の方法(一般的なイメージ図)】

- 河川の中に繁茂している木や竹などを伐採し、水の流れる断面を拡げます。
- 河川の中の土砂を掘削し、水の流れる断面を拡げます。
- 支川との合流部に樋門を設置し、好間川からの逆流を防ぎます。
