令和3年2月1日  
第3報  
世帯配布

二級河川夏井川水系

# 夏井川・好間川災害復旧助成事業

# 好間川事業計画平面図

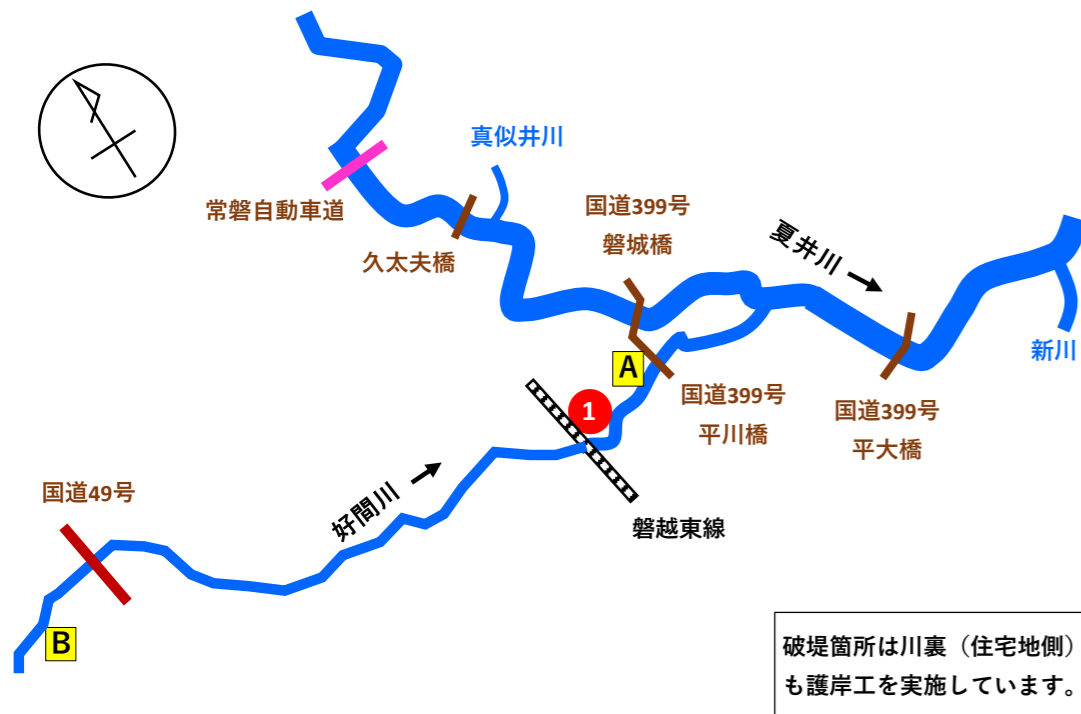
○ 破堤箇所の本復旧工事が全て完了

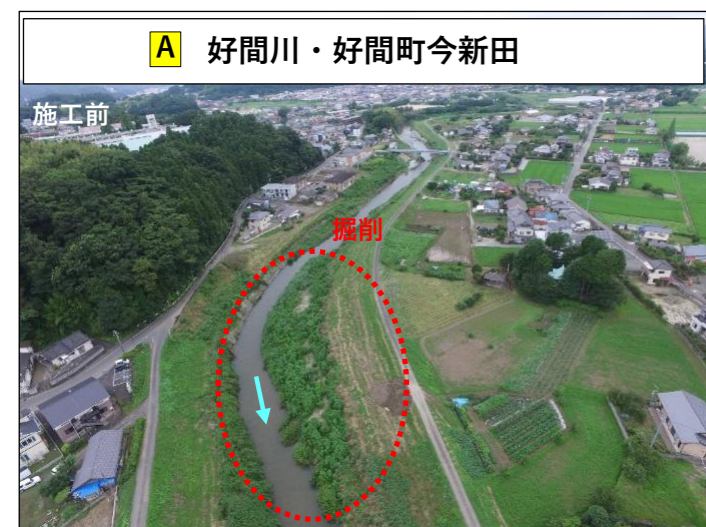
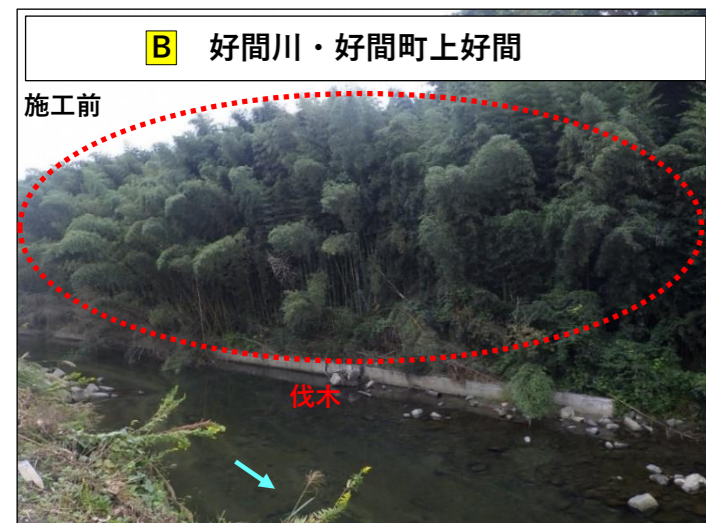
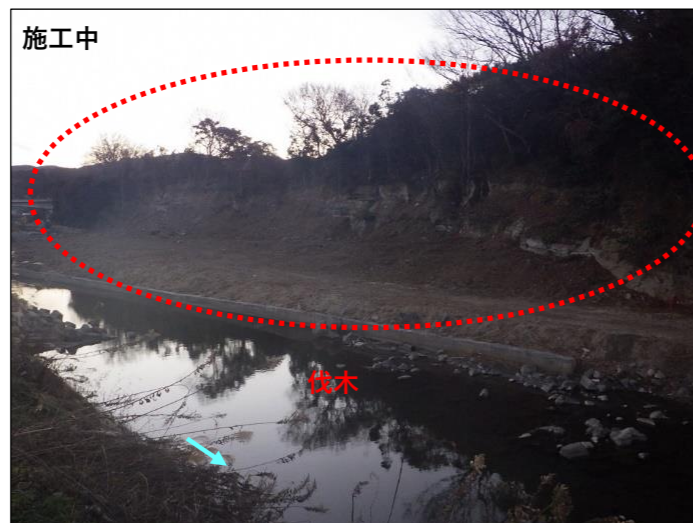
○ 狭窄部の伐木、掘削工事を実施中
