令和 3 年 2 月 16 日

大熊町夫沢地点の土壤採取地の変更について

福島県環境創造センター環境放射線センター

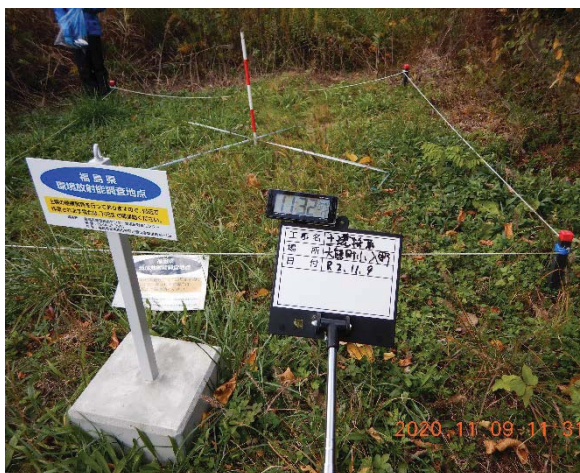
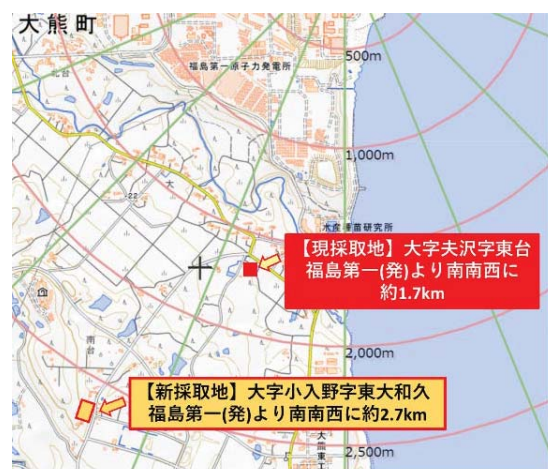
図 1 新たな採取地の写真（左）及び福島第一原子力発電所との位置関係（右）

- 新たな採取地は、福島第一原子力発電所からの新たな放射性物質の放出を継続的に監視できるよう、次の 4 点を考慮し選定した。
 - ① 大熊町夫沢地点内であること。
 - ② 現採取地の近傍（概ね 1 km 以内）であること。
 - ③ 福島第一原子力発電所からの方角が現採取地と同方角（概ね西南西～南南西）であること。
 - ④ 放射能測定法シリーズ「環境試料採取法」に準じた採取地であること。
- しかし夫沢地点では、各地で中間貯蔵施設整備関連の工事が行われているため、同地点内での選定が困難なことから、同地点に隣接した小入野地点内で、上記②～④を満たす採取地を選定した。
- 選定した採取地は次のとおり。
