多核種除去設備等処理水に関する設備の検討に必要な海域での地質調査等の実施について

2021年12月2日

福島第一原子力発電所 多核種除去設備等処理水に関する 設備の検討に必要な海域での地質調査等の実施について

福島第一原子力発電所 多核種除去設備等処理水に関する
設備の検討に必要な海域での地質調査等の実施について(続報)

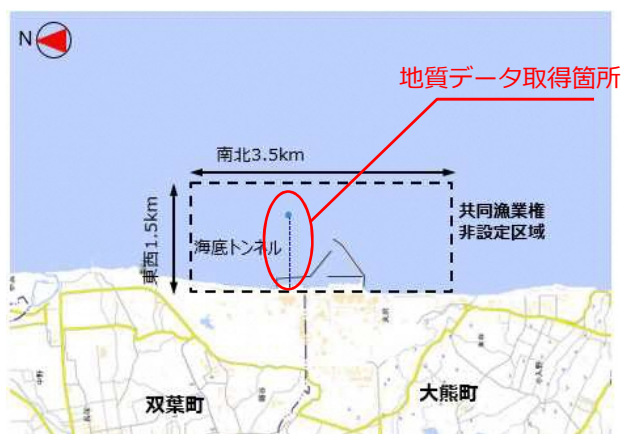
<p>① 磁気探査調査 (地質調査の事前準備)</p>	<p>② 地質調査 (海上ボーリング調査 SEP台船使用)</p>	<p>③ 環境整備工事</p>
<p>目的</p>	<p>「地質調査（海上ボーリング調査）」に先立ち、調査対象エリアの海底に支障物のないことを、磁気探査センサーで確認（探査台船による確認の結果、支障物を確認した場合には、潜水による確認を行う）</p>	<p>取水・放水設備（海底トンネル等）の設備検討を行う上で必要な地質データの把握のため（3箇所）</p> <p>〔なお、気象海象の影響で地質調査が長期化する場合には、SEP台船以外の代替方法の検討も並行して進めてまいります。〕</p>	<p>放水立坑の設置や海底トンネル構築(本工事)に向けた整備（土留の設置・掘削等を実施）</p>
<p>イメージ</p>	<p>(陸)</p> <p>探査台船 曳船</p> <p>磁気探査センサー</p> <p>探査台船 曳船</p>	<p>(ボーリング箇所)</p> <p>1 F構内 (西) ← 外洋 (東)</p> <p>放水立坑 北防波堤 台船</p> <p>SEP台船(※)</p> <p>ボーリング機械</p> <p>(※) 自己昇降式作業台船の略称</p>	<p>工事実施箇所</p> <p>放水立坑 1 F構内 (西) 外洋 (東)</p> <p>北防波堤</p> <p>海底トンネル</p> <p>放水立坑</p> <p>土留壁</p> <p>現地盤</p>

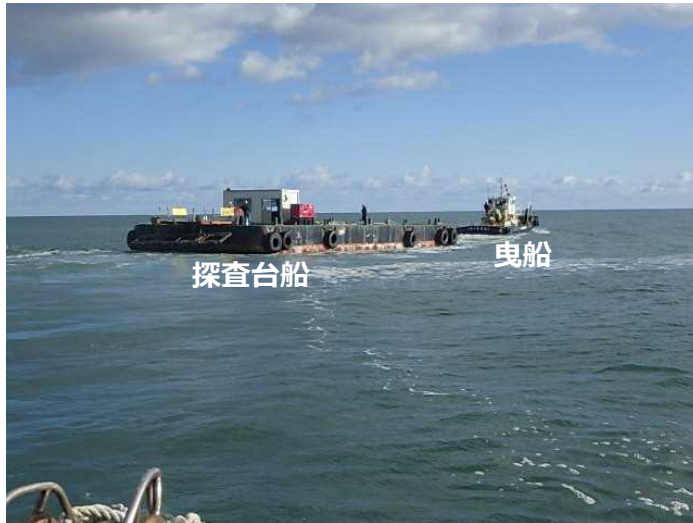
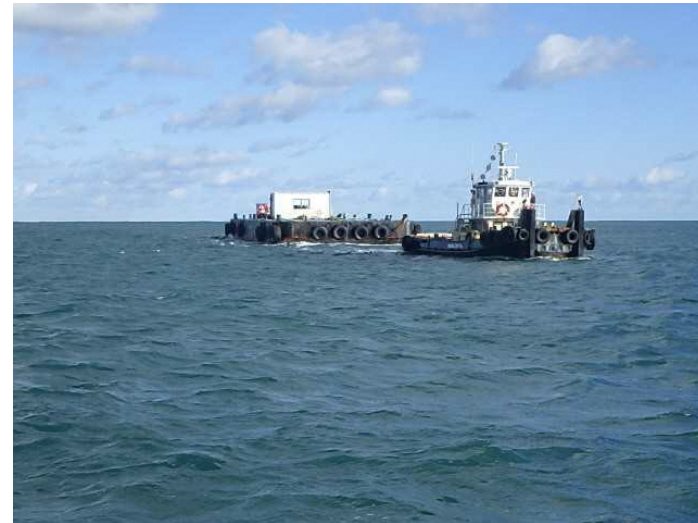
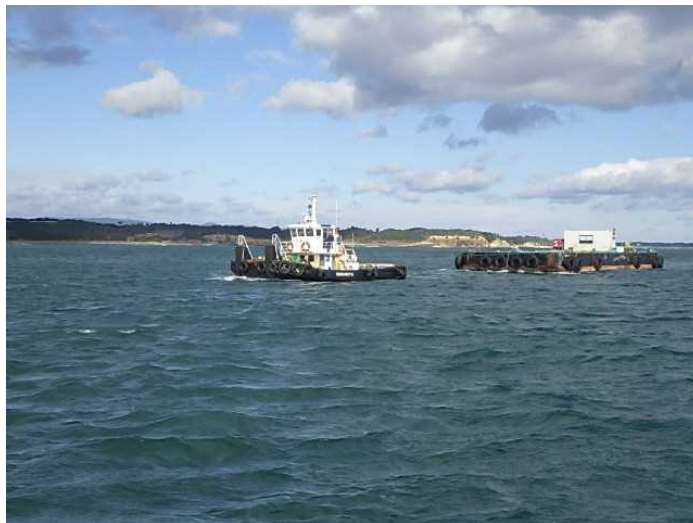
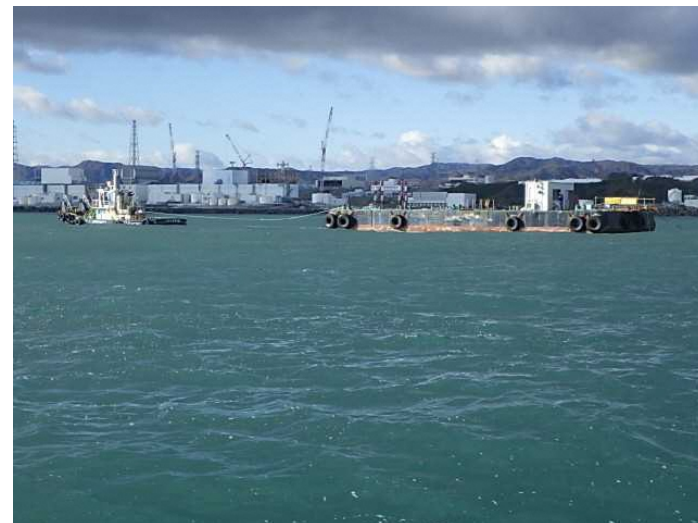
(参考) 磁気探査調査写真

台船探査	潜水探査	結果
沖合 1,000m	11/27実施	11/27実施	支障物なし
沖合 700m	11/27実施	必要なし (台船探査の結果)	支障物なし
沖合 400m	11/27実施	必要なし (台船探査の結果)	支障物なし

福島第一原子力発電所沖合1km圏内で撮影
