# 原釜尾浜防災緑地 を考える 住民会議 第4回

開催日時：2014年1月21日(火) 18:30～20:30  
場所：相馬市東部公民館 参加者：14名

**原釜尾浜防災緑地計画素案**

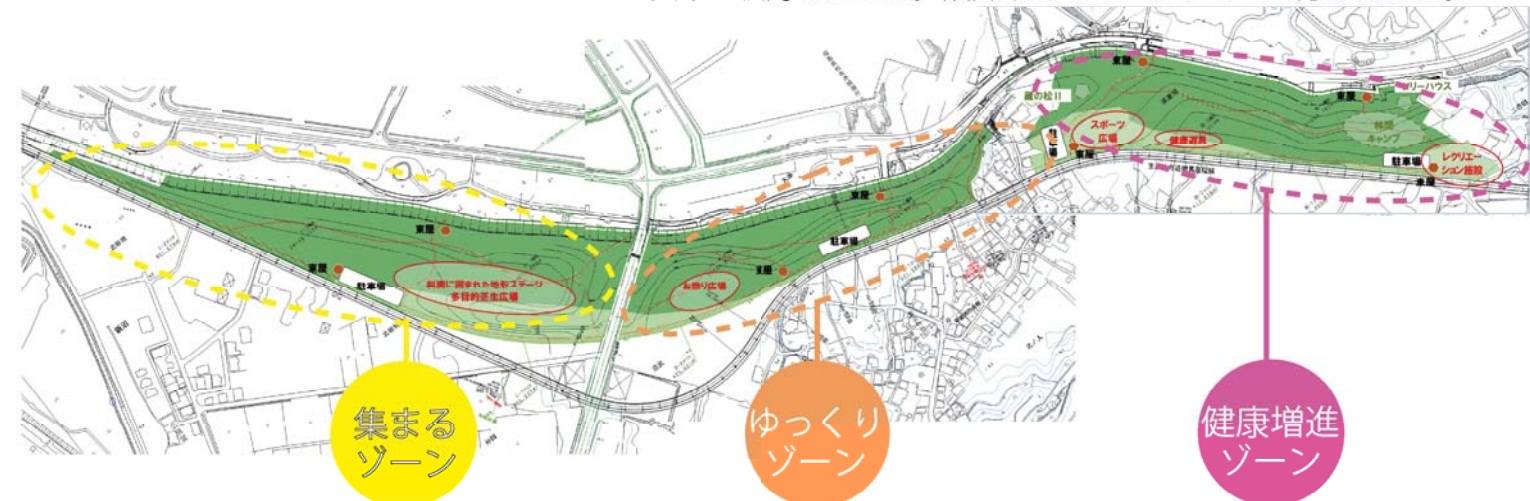
第3回会議でも参加者のみなで緑地を3つのゾーンに分けてそれぞれの要素を検討しました。設計案でもゾーンを3つに分けました。

- ・既存住宅より離れており、周囲は工業・港湾施設である。
- ・用地としてまとまりのある広場の確保が可能である。

音楽祭やイベントが可能な空間を確保できる

- ・計画地の中間に位置し、既存住宅に近接している。
- ・津神社が近く港湾側の広場で祭りを開催できる。

他地区と対比した静的な空間とお祭り広場整備

- ・海水浴場等のレクリエーション施設が隣接する。
- ・灯台のかわりとなった蔵の松が存在する。

活動的な空間の整備とシンボルの再生
