多核種除去設備等処理水希釈放出設備 及び関連施設等の設置工事の進捗状況について

2022年12月1日
東京電力ホールディングス株式会社

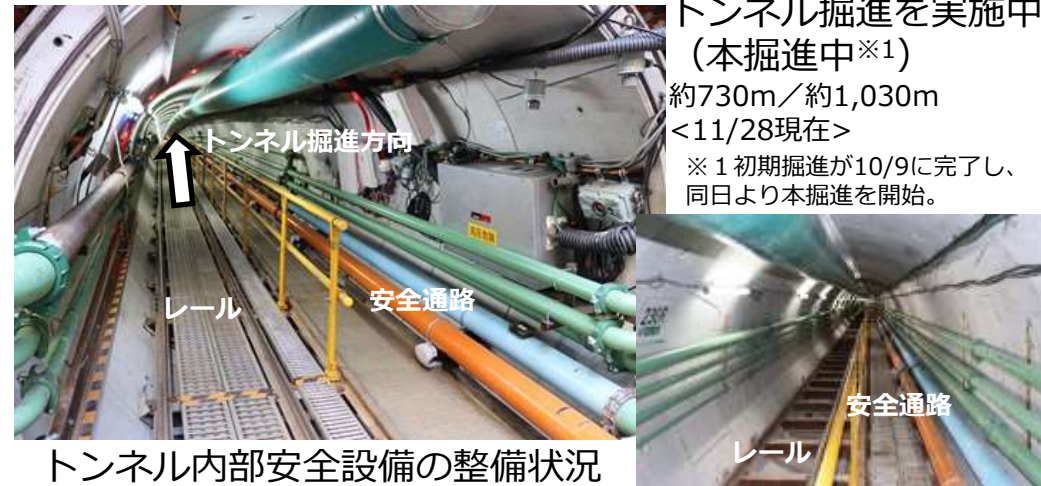
8月4日より、シールドマシンにより岩盤層を掘進し、放水トンネルの構築を開始しています。現時点での掘進範囲では、漏水等の発生はありません。

トンネル内部安全設備の整備状況

トンネル掘進を実施中
(本掘進中※1)
約730m／約1,030m
<11/28現在>
※1 初期掘進が10/9に完了し、同日より本掘進を開始。

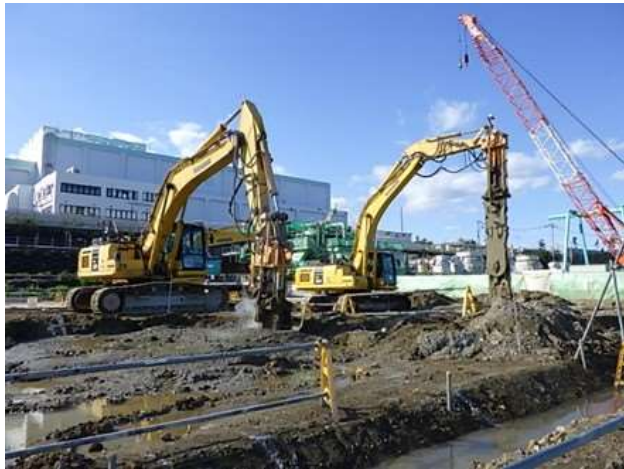
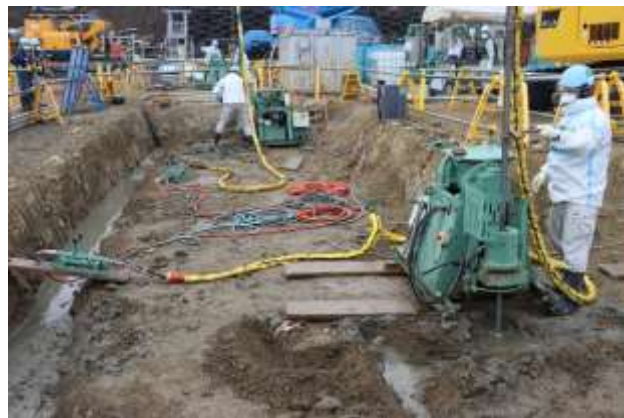
10月7日より、放水立坑（上流水槽）において、地震対策の一環として地盤改良を実施しています。

地盤改良の状況

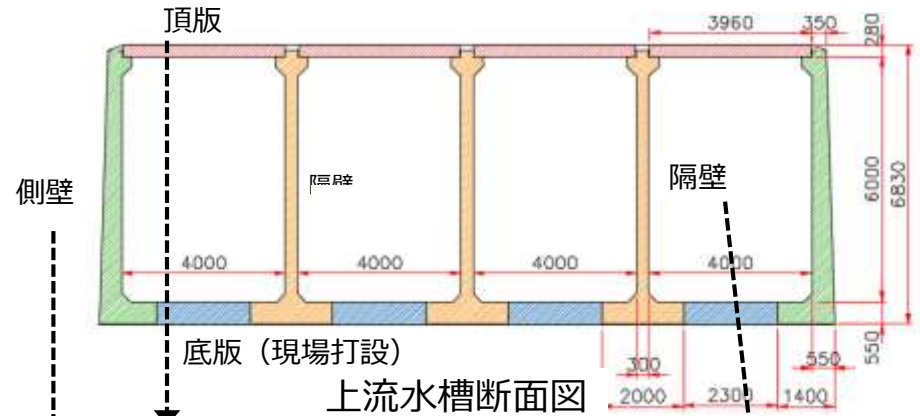
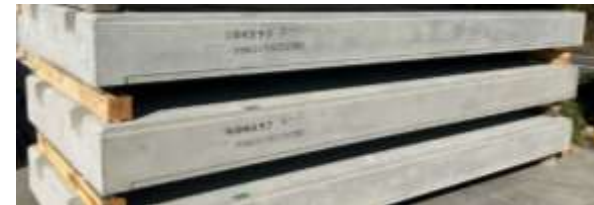
9月14日より、福島県内の工場において、放水立坑（上流水槽）のプレキャストブロックの製作を実施しています。

上流水槽頂版

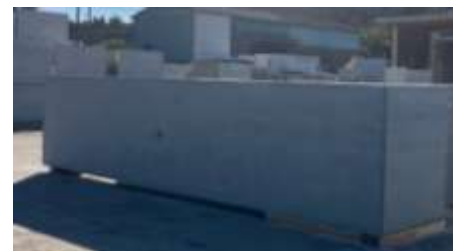
上流水槽側壁

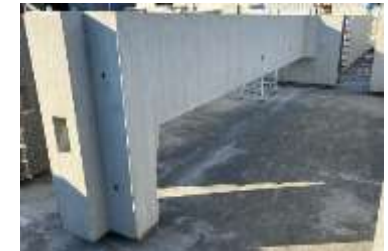
上流水槽隔壁

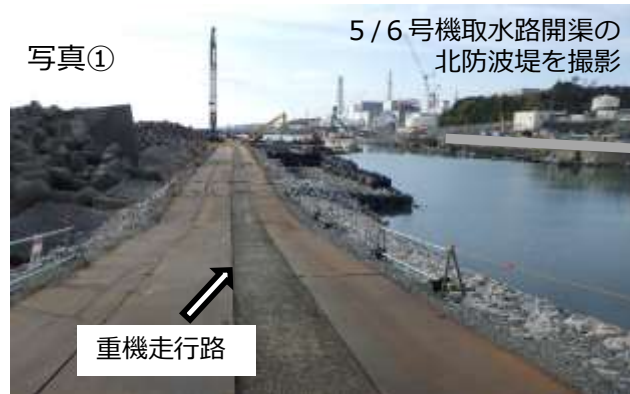
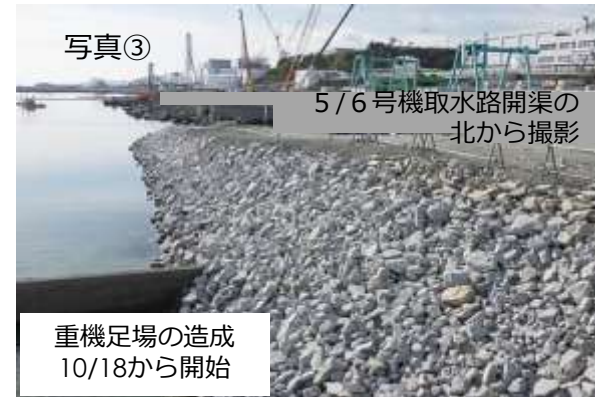
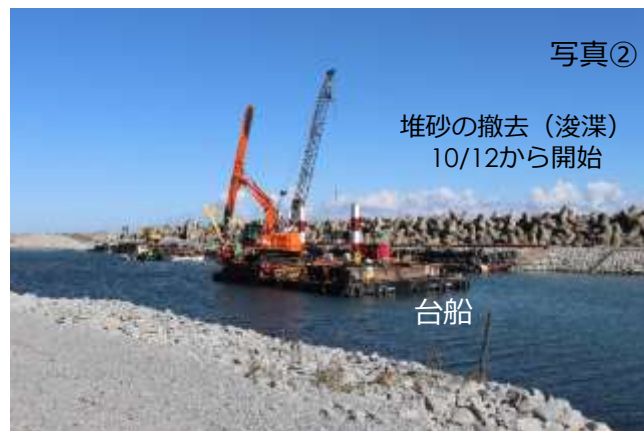
8月4日より、仕切堤の構築他に向けて、重機走行路整備等の準備工事を開始しました。また、5,6号海側工事エリアでは、取水路開渠内の堆砂の撤去（浚渫）および重機足場の造成を並行して行うとともに、仕切堤設置後には透過防止工の撤去を予定しています。

5・6号機海側工事エリアの状況

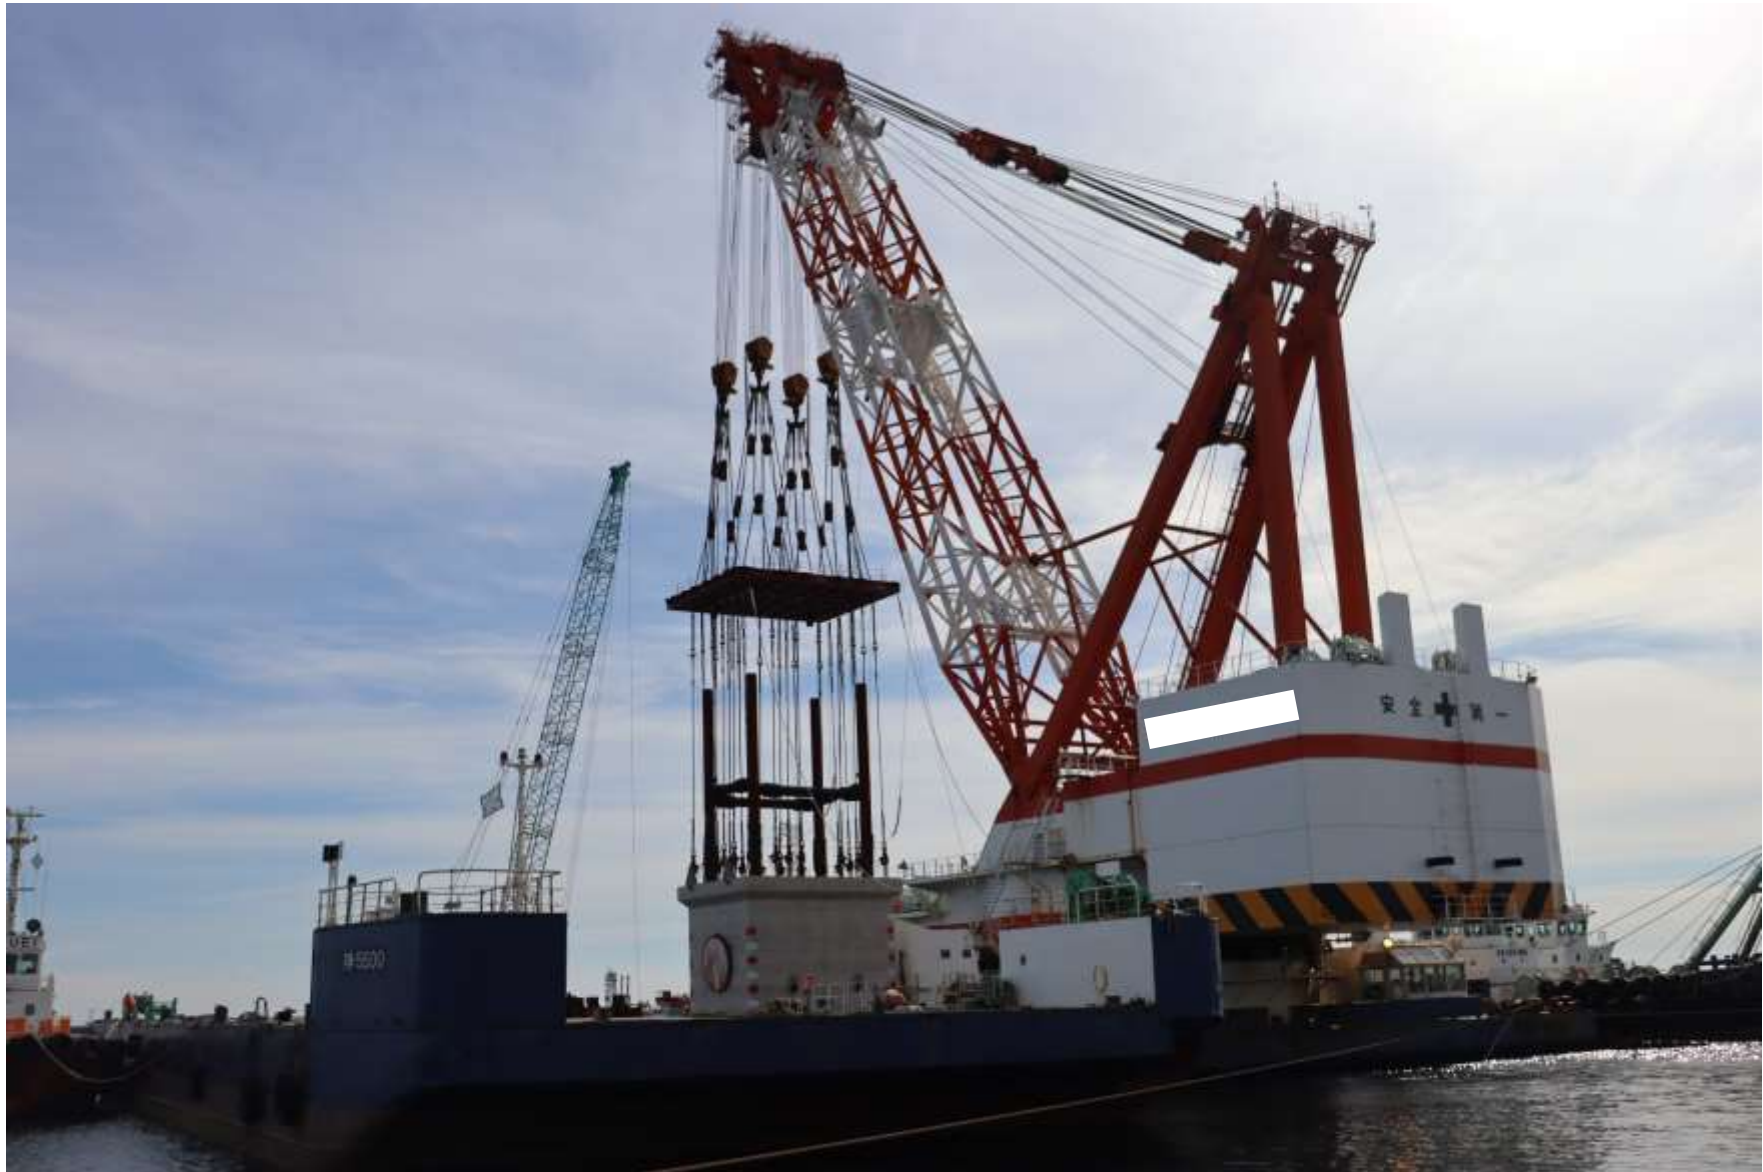
ケーソン積込み状況（2022.11.17）

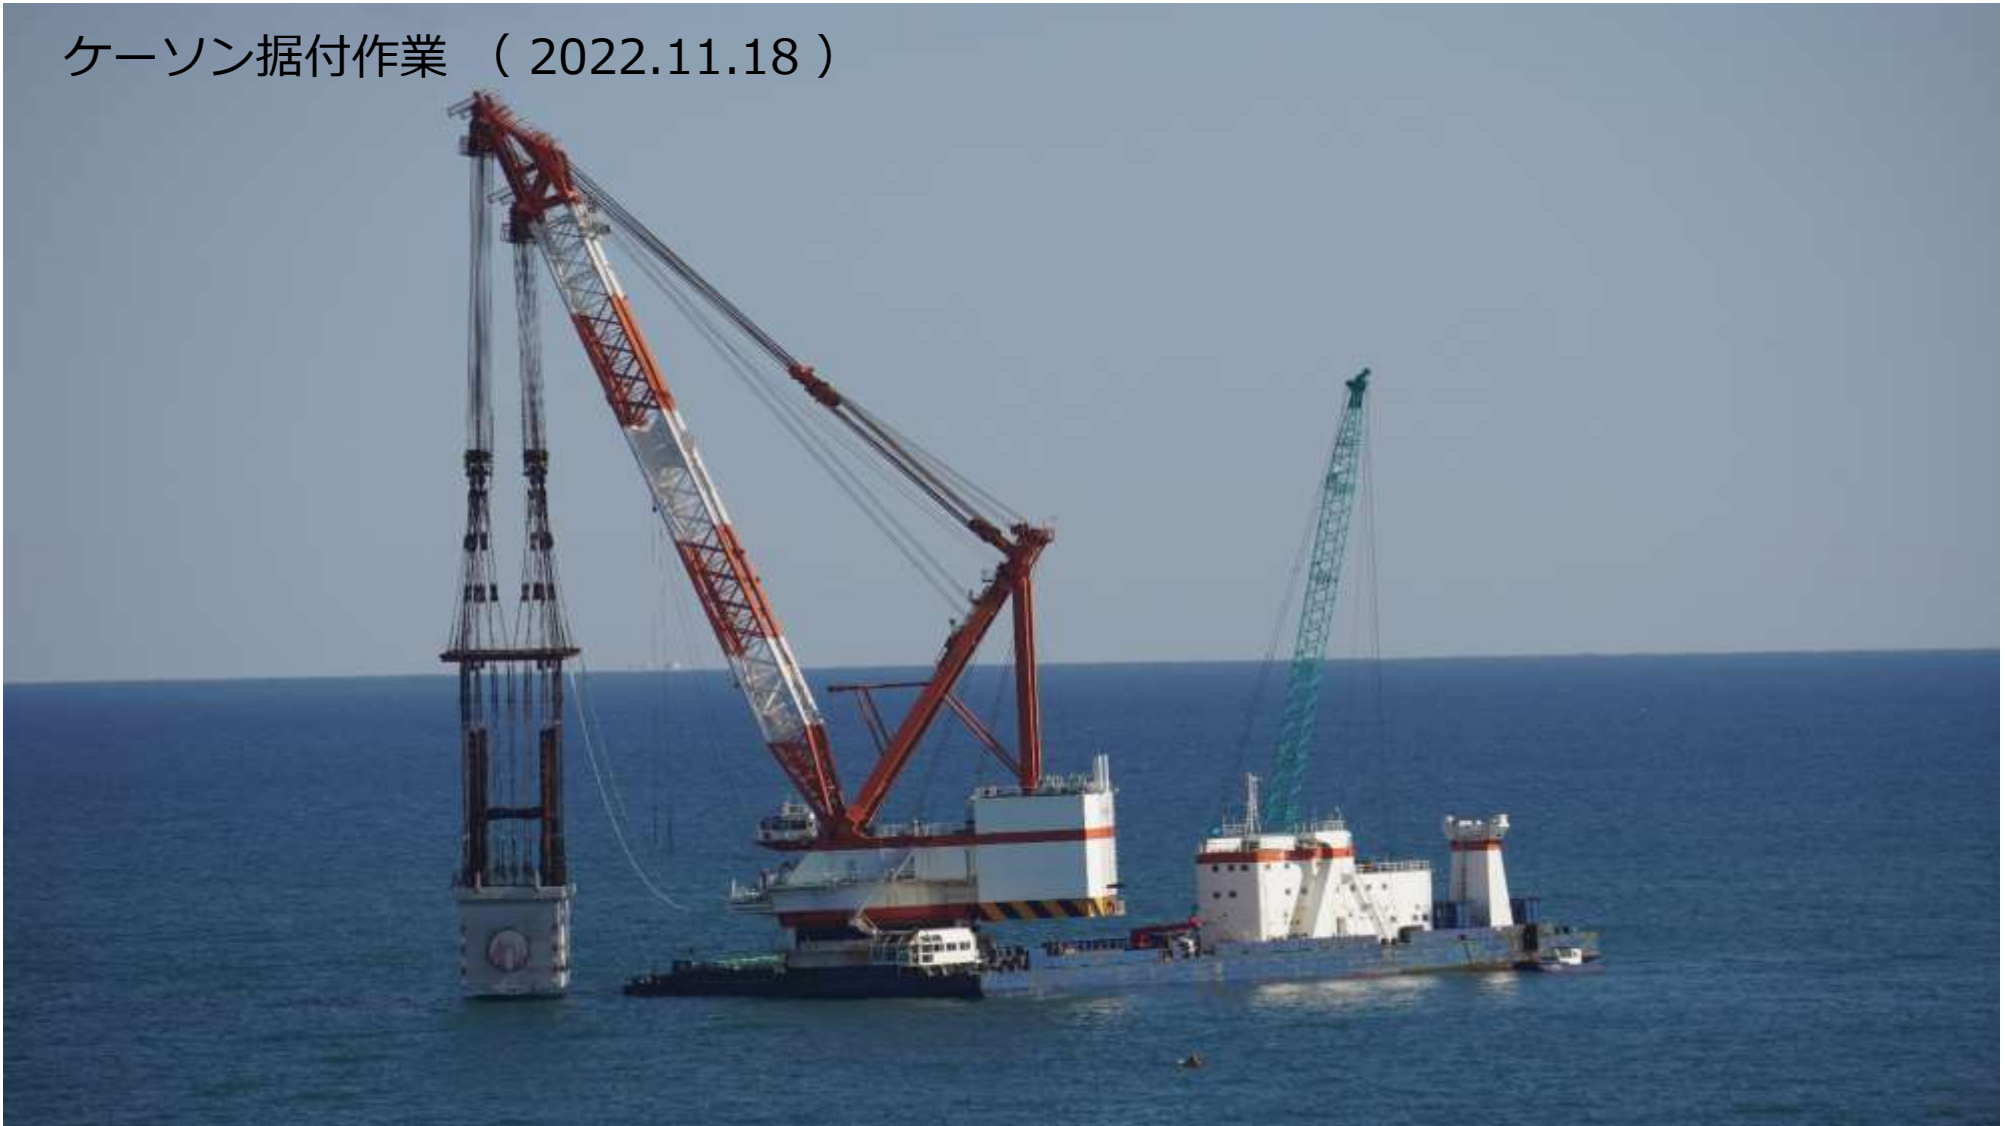
ケーソン据付作業（2022.11.18）

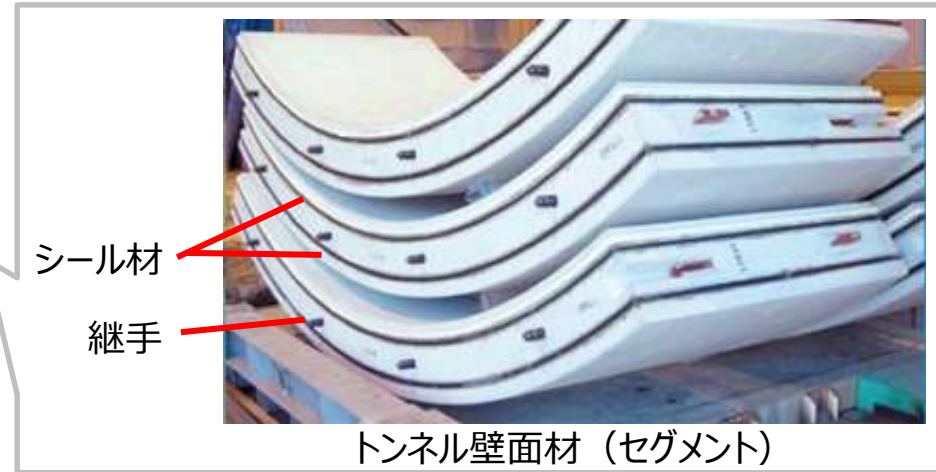
- 放水トンネルは、岩盤層を通過させるため漏洩リスクが小さく耐震性※に優れ、台風（高波浪）や高潮（海面上昇）の影響を考慮した設計としています。また、放水トンネルの損失に見合う水頭差（下流水槽の水面高さ海面の高さの差）を利用して自然流下させる設計（貝類の付着も考慮）としています。
- シールド工法（泥水式）を採用し、鉄筋コンクリート製のトンネル壁面材（セグメント）に2重のシール材を取り付けることで止水性を保持しています。

トンネル壁面材（セグメント）

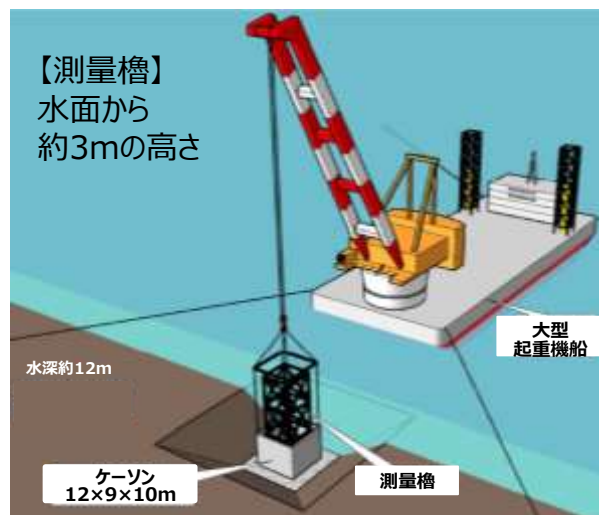
【ケーソン据付】

1. 発電所構外から海上運搬したケーソンを大型起重機船で据付
2. ケーソン周囲をコンクリートで埋戻し
3. シールドマシン到達に向け、ケーソンと連結した鋼製の測量檣を用いて、放水口の位置情報を管理

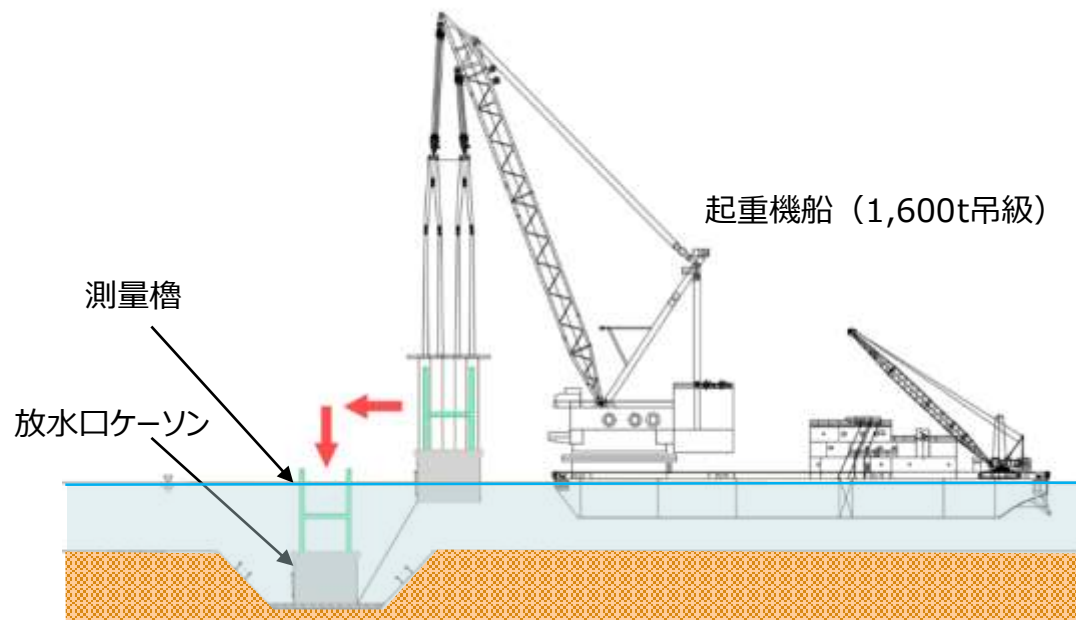
- 事前に設置したシンカーブロック (110t) およびアンカーに、起重機船を係留ワイヤーで固定します。
- 起重機船に設置したGPSおよびケーソンに設置された測量櫓を陸側 (南防波堤、北防波堤の二箇所) から測量することで、据付予定位置に起重機船を誘導します。当該起重機船の位置決めの微調整は、係留ワイヤーを起重機船のウインチによる巻取り・繰出しを行いながら実施し、据付位置まで移動後、放水口ケーソンの据付けを行います。

放水口ケーソン据付作業イメージ図 (断面)

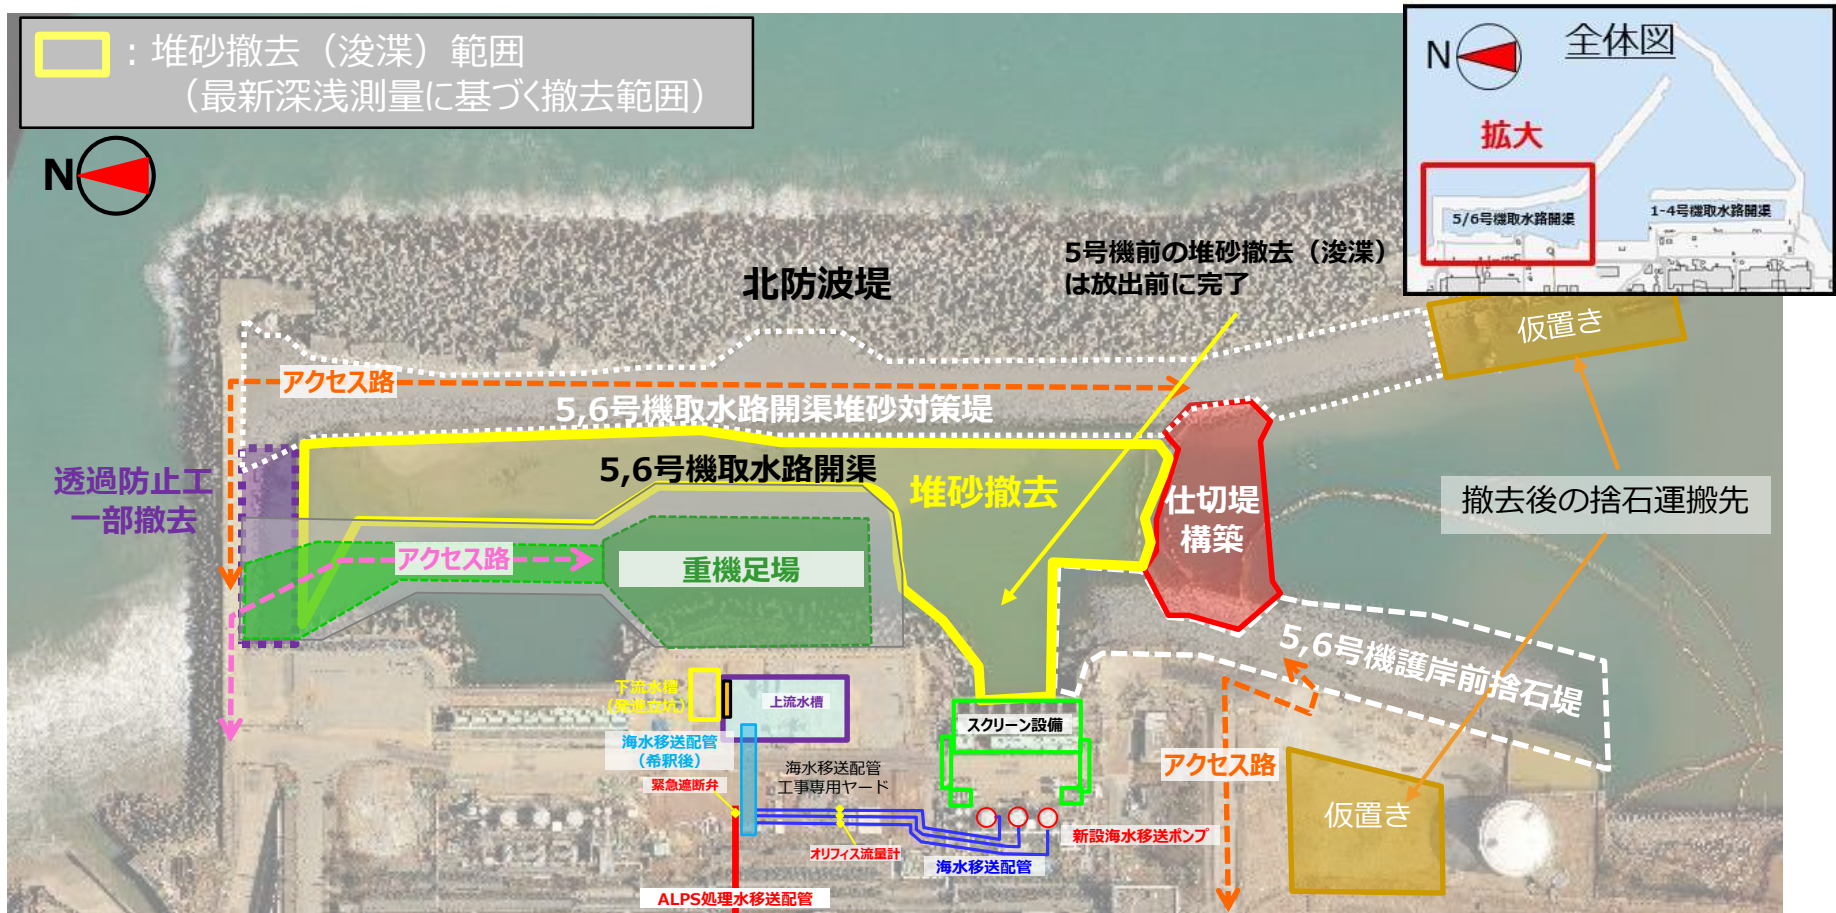
- 取水のための港湾内工事として、比較的放射性物質濃度の高い1-4号機側の港湾から仕切るため、5,6号機取水路開渠に仕切堤（捨石傾斜堤+シート※）を構築します。
 - また、輻輳する工事をより安全性を向上させて施工する観点で、工事用一時仮設物としての重機足場（捨石堤）の設置、取水路開渠内の堆砂撤去を並行して行うとともに、仕切堤設置後には透過防止工の撤去を予定しています。
- ※ 軟質塩化性ビニル製マット 厚さ=5mm

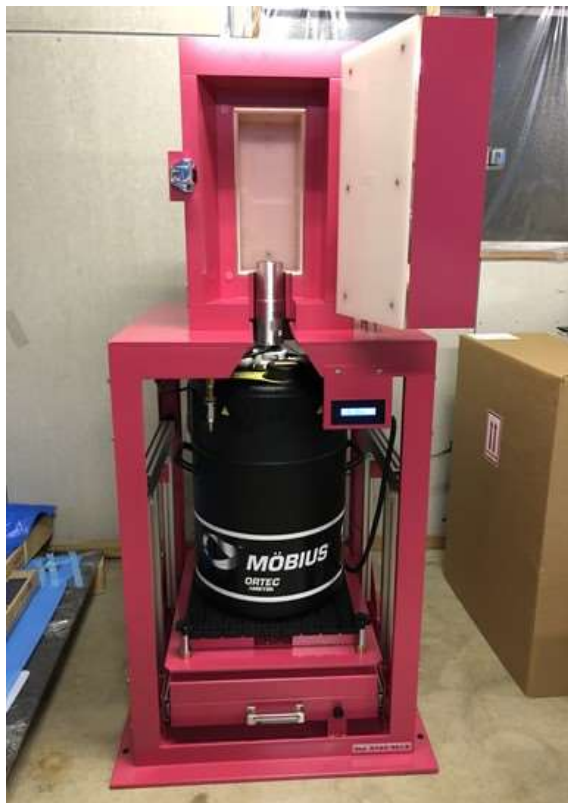
- ALPS処理水の分析においては、Fe-55, Nb-93m, Mo-93等の低エネルギーの放射線を放出する核種分析も必要になります。
- これらの核種分析は、1Fに設置しているゲルマニウム半導体検出器では測定できないため、低エネルギー光子用ゲルマニウム半導体検出器（LEPS）を新規に導入します。

LEPS外観

(写真は株式会社化研に設置されているもの)

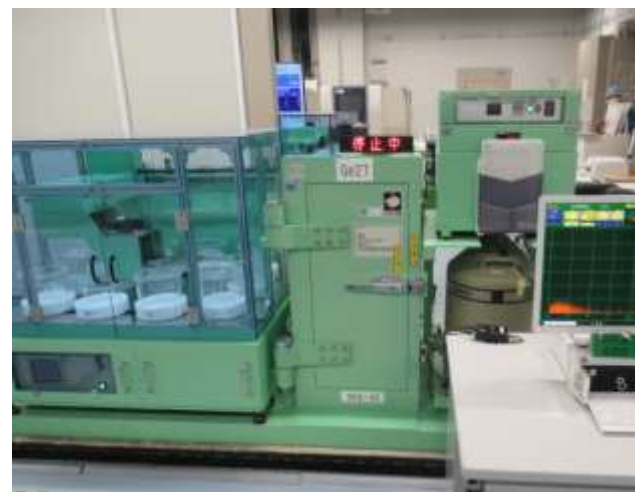
参考：既設ゲルマニウム半導体検出器
(写真は化学分析棟計測室内の装置)
