第75号 令和6年 1月18日発行
発行：福島県鮫川水系ダム管理事務所
福島県いわき市東田町1丁目26-1
☎0246-63-2155 📠0246-63-1666
✉ samegawa.damu@pref.fukushima.lg.jp
HP: <https://www.pref.fukushima.lg.jp/sec//41383a>

災害復旧工事進行中

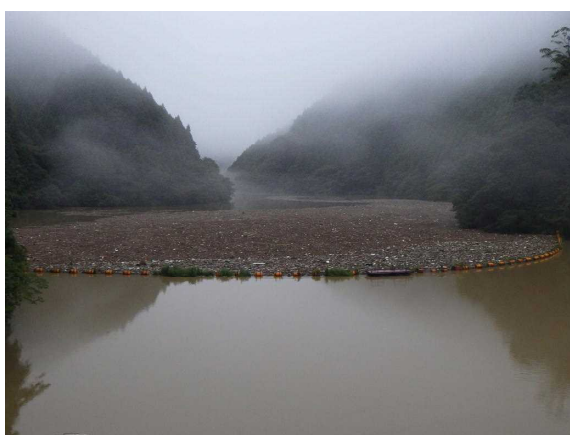
この豪雨で、高柴ダムの総雨量が225 mm となったことにより、流域内の流木等がダム貯水池内に流入しました。令和元年災に匹敵する規模となりました。

高柴ダム 流木状況

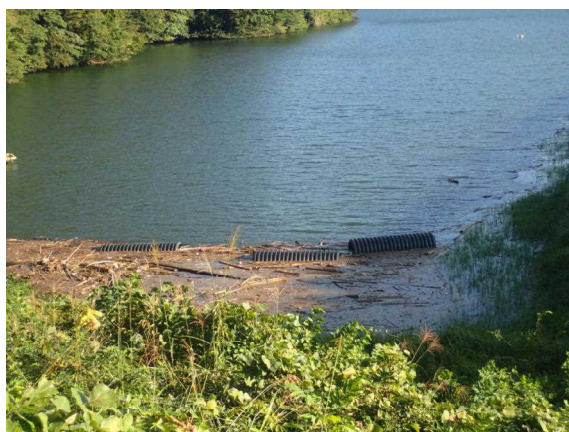
四時ダムでは、長さ約5 m、直径2 m近いコルゲート管を何本も捕捉し、下流で施設や河川利用者等にぶつかるなどの被害を抑制しました。

四時ダム 流木状況

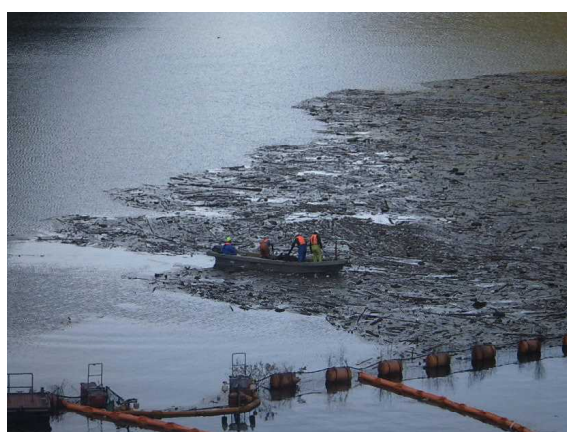
高柴ダム 流木処理状況

高柴ダムでは、災害査定の前に応急本工事を開始し、12月までに約550空³の流木を除去、工事やゲート点検のため一時下げている貯水位を回復する4月以降にさらに流木を除去予定です。

「**応急本工事**」とは……災害査定を受検する前に国と協議して事前着工することを言います。今回は、ゲート施設等が被害を受ける恐れが高く緊急性があったので応急本工事を認めてもらいました。
