福島第一原子力発電所 2022年度の災害発生状況と 安全活動状況について

2023年2月16日

東京電力ホールディングス株式会社

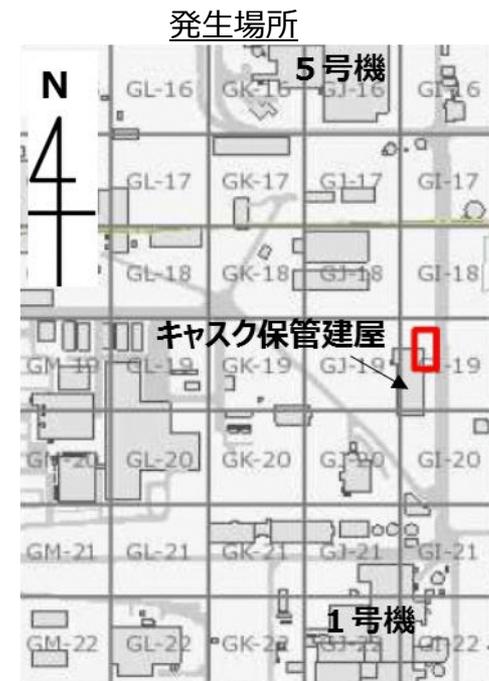
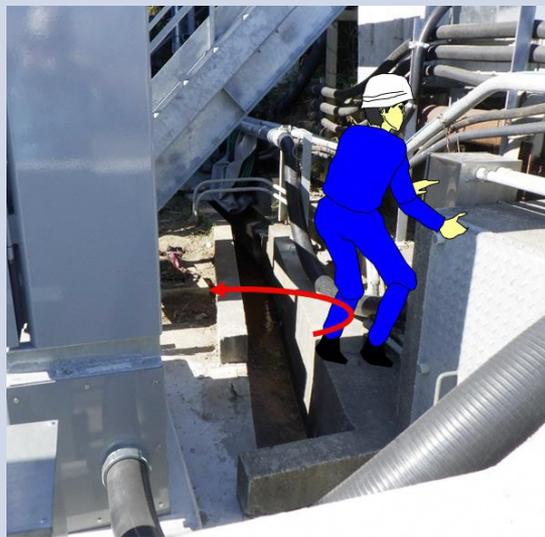
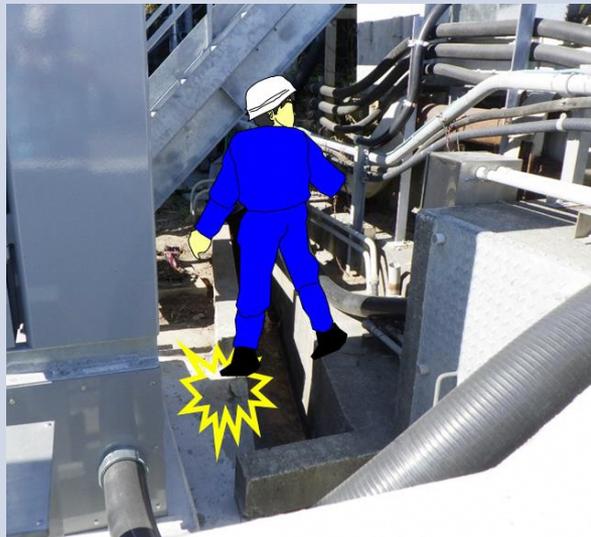
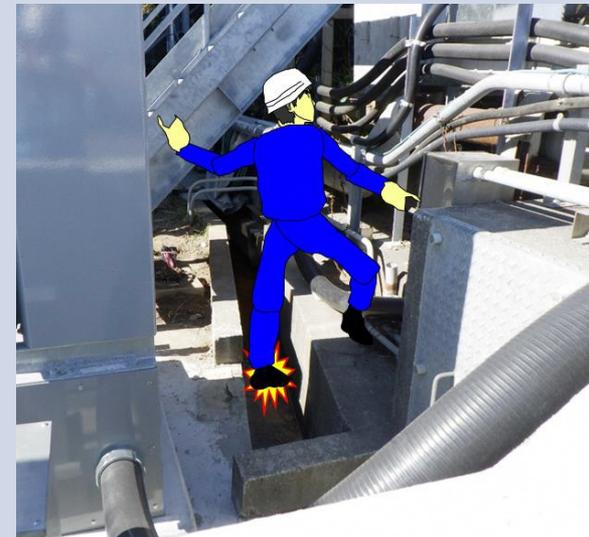
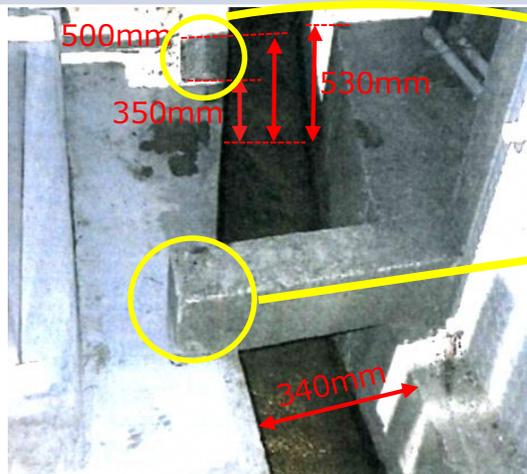
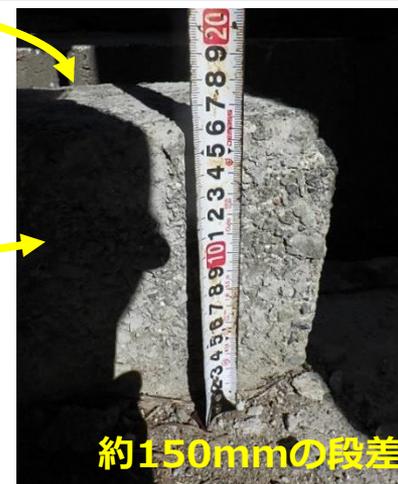
1. **発生日時** : 2022年10月31日 (月) 10:43分頃
2. **件名** : キャスク保管設備電源盤取替工事
において作業員が側溝を踏み外し
左足を負傷
3. **発生場所** : キャスク保管建屋北東側
4. **事象の概要**
キャスク保管建屋北東側において、電気工事作業中
(可とう電線管布設作業) の作業員が側溝を踏み外し
左足を負傷した
5. **被災者** : 40代 男性 (経験年数 : 2年7ヶ月)
6. **装備** : G装備
(ヘルメット、一般作業服、靴下2重
綿手袋、ゴム手2重、DS-2マスク)
7. **傷害程度** : 重傷

8. 発生状況

1) 電線管の位置決めが終わり電線管を下に置いた

2) 盤側に戻ろうとして側溝を跨いだ際、**段差部**に足をかけてしまい左足を捻った

3) 段差部から足を踏み外してそのまま側溝に落ちた

- 側溝部については、足場板により養生、段差で躓く箇所を注意喚起表示やロープによる侵入禁止の措置を実施。
- 当該箇所以外についても、躓き・転倒、落下等のリスクについて、作業エリア全体において再度確認を行い、注意標示、安全通路の見直し等を実施。
- 日々の現場TBM-KY※の前に関係者全員で、作業箇所を予め確認し作業箇所毎の危険ポイントを把握した状態でTBM-KYを行うこととする。

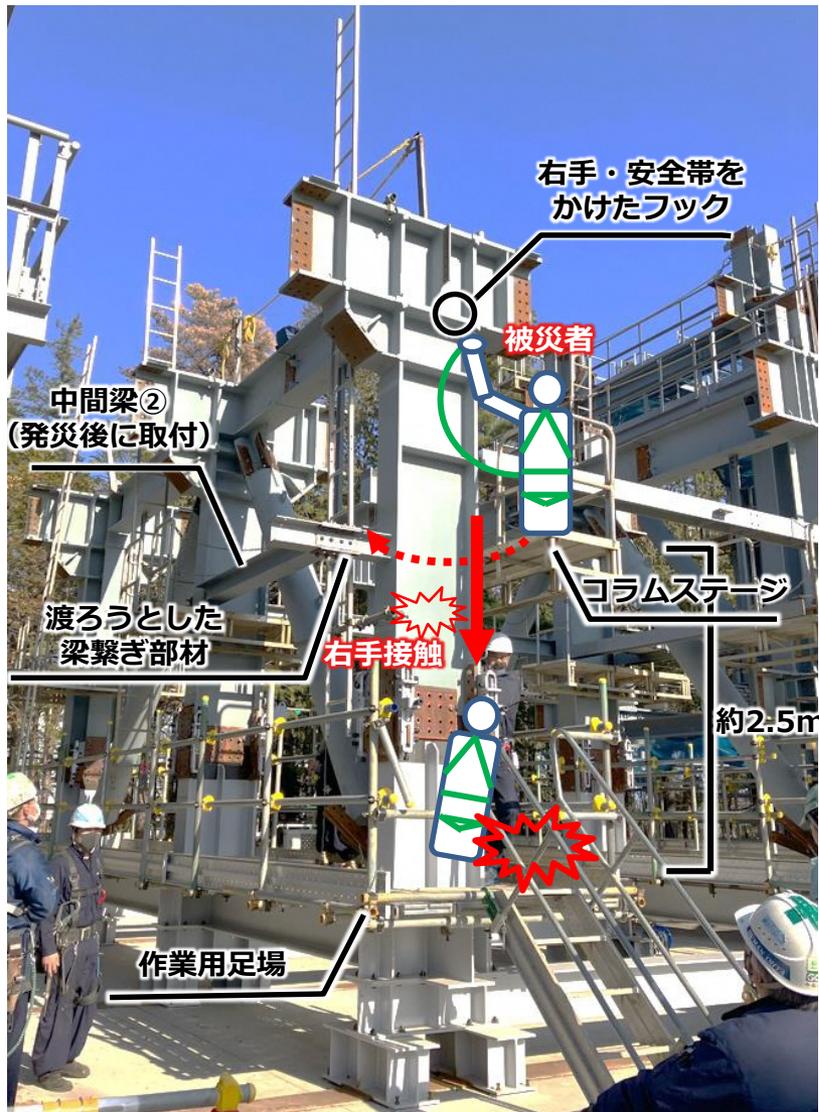
【写真】 発災状況

鉄骨組立作業において、鉄骨部材取り付け後、次の鉄骨部材を取り付ける為、コラムステージを跨いで近接する鉄骨上部へ移動しようとし、ネットフックを右手で握り体重を掛けた際、ネットフックが折れて2.5m下の足場床面へ直立姿勢で落下した。

なお、安全帯はネットフック（被災者が右手で握ったもの）へ掛けていたことから、ネットフック折損と共にフックが外れ、機能しなかった。
被災者と同じ作業班の協力会社作業員は、これから取付ける鉄骨部材の被災者と反対側へ地上を移動中であり、落下後に発災を認識。

- ・ 関係者への聞き取り，背後要因分析から，本事象の原因分析を実施。
- ・ 直接的な要因は被災者の安全意識の欠如であり，その背後要因としては、元請－作業員間のコミュニケーションの悪さ等があった。

被災者のルール不遵守，リスク軽視，安全意識の欠如

- ・ 被災者は、当日に現場を見た際、要領通りの作業(コラムステージでの作業)はやりにくいと判断し、独断で、梁上での作業に見直しを行った。
- ・ 梁上に移動しようとした際、近道行為を行った。

- ①元請企業の安全関係者が、作業員全員と1対1で直接対話を行い個人の特性に合わせた安全指導を行う。
- ②作業開始時のTBM-KYに加え、休憩明けや作業が変化するポイントで繰り返しTBM-KYを行い、ショートスパンで正しい作業手順を、作業員全員で確認する。

- ③現場監理の中で安全行動（不安全行動の有無）、安全意識の浸透活動（KYが適切に実施されているか）を確認する。
⇒特に工事再開後1か月間については重点管理期間とし、毎日現場確認を行う
- ④部長、部付け、GM又はTLは、月一の安全大会やTBM-KY等の直接作業員と接する機会を活用して、作業員へ直接語り掛けることで、安全意識醸成を図る。
⇒特に工事再開後1か月間については重点管理期間とし、毎日TBM-KYに参加する。

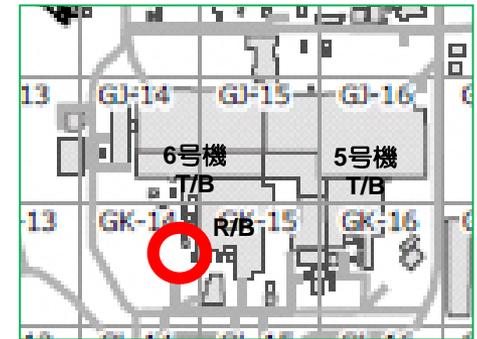
発生場所

1. **発生日時** : 2023年1月15日 (日) 1:12頃
2. **件名** : 警備員が巡視中に階段で足を滑らせ左足首負傷
3. **発生場所** : 6号機原子炉建屋屋外北側の階段
※巡視箇所へ移動中の階段

6号機原子炉建屋屋外北側の階段を巡視のために通行（下り）していた際に、足を滑らせ着地点の隙間に左足を挟み負傷

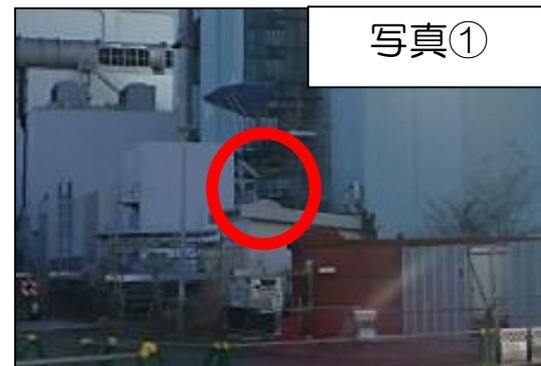
6号機原子炉建屋屋外北側 (写真①)

- ・小雨が降っていた

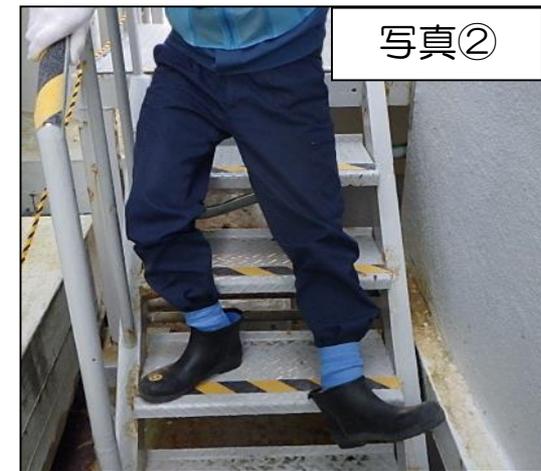
階段を通行（下り）していた際に足を滑らせた。

- ・5段の階段うち最後の2段目 (写真②)

- ・雨で階段が濡れて滑りやすくなっていた。
- ・天候（雨）や環境（暗さ）への注意が欠けていた。

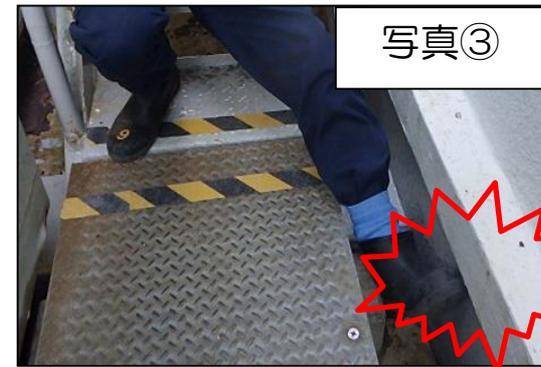
着地点の隙間に左足を挟んだ。

- ・床面と建屋壁に隙間があった (写真③)
