一級河川 逢瀬川 郡山市若葉町地内

逢瀬川は、奥羽山脈の豊かな森林地帯を源流とし、本県の経済・文化の中心都市である郡山市の市街地を貫流して阿武隈川へ流下する、流域面積56.6km²の一級河川です。

全体計画延長：L=1,270m
 事業着手：昭和63年度
 事業完了：令和8年度（予定）
 事業概要：築堤護岸工 L=1,270m
 橋梁工 N=3橋
 大窪橋（完成）
 咲田橋（施工中）
 幕ノ内橋（完成）
 樋門工 N=5箇所（完成）

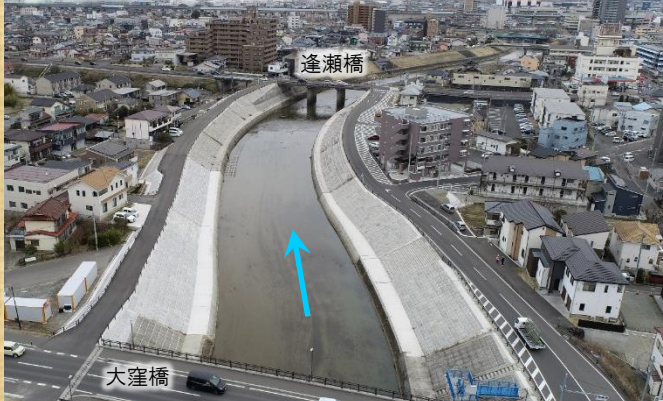
① 逢瀬橋から大窪橋までの区間 【令和6年3月撮影】

① 逢瀬橋から大窪橋間の築堤護岸及び堤防道路が令和4年度に完成しました。

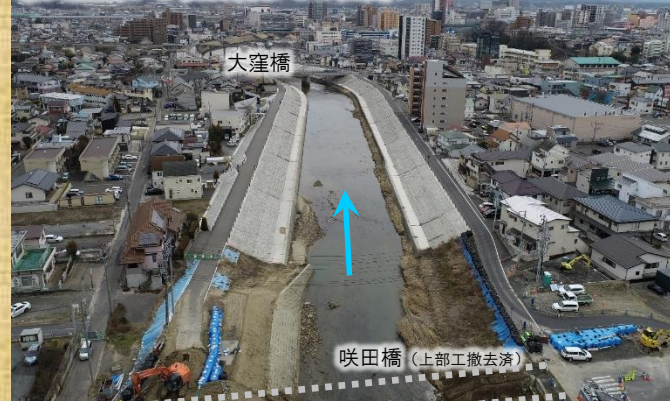
② 大窪橋から咲田橋までの区間 【令和6年3月撮影】

② 大窪橋から咲田橋間の築堤護岸及び堤防道路が令和4年度に完成しました。(咲田橋施工範囲を除く)

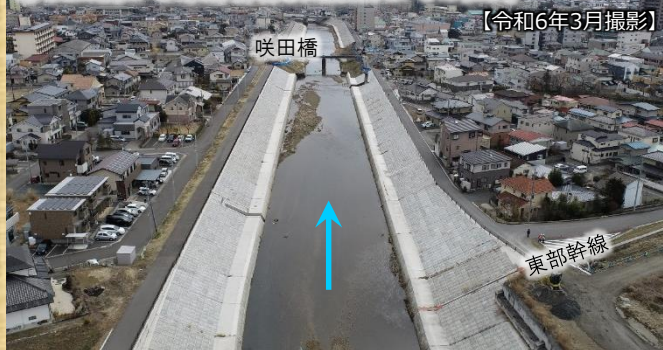
③ 咲田橋から東部幹線(市施行)までの区間 【令和6年3月撮影】

③ 咲田橋から東部幹線間の築堤護岸及び堤防道路が完了しました。令和5年度から咲田橋架け替えのため、旧橋撤去工を実施しています。

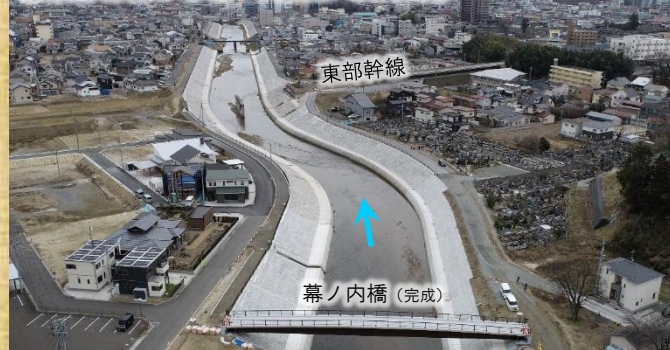
④ 東部幹線から幕ノ内橋までの区間 【令和6年3月撮影】

④ 東部幹線から幕ノ内橋上流部間の築堤護岸が概ね完成しました。令和5年度に幕ノ内橋上部工が完成しました。
