あんぽ柿干場での二次汚染リスク低減には清掃が重要

福島県農業総合センター 生産環境部 流通加工科

研究課題名 あんぽ柿の加工における放射性セシウム動態解明

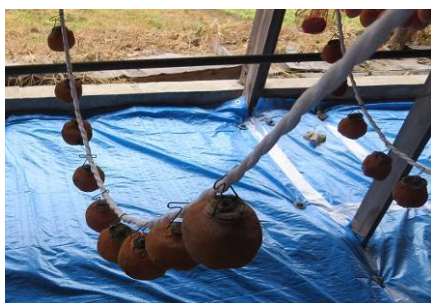
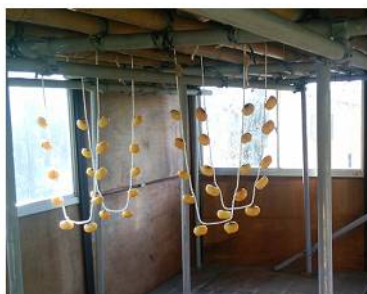
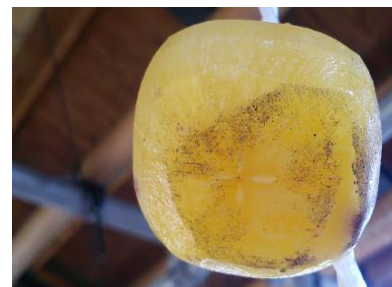
写真1 左から干場A(ビニールシート交換後)、干場B、ゴミを付着させた柿

- (1) 清掃前と清掃後の干場に 14 日間柿を干して二次汚染の有無を確認した。このとき、1 連のみ故意に床面に落として柿にゴミを付着させて干した。
- (2) 清掃前では、干場Aに干した柿からわずかに放射性セシウムが検出された。また、干場A、干場Bとも故意に床面に落とした柿から放射性セシウムが検出された。
- (3) 清掃後では、干場A、干場Bとも通常に干した柿からは放射性セシウムは検出されなかった。故意に床面に落とした柿のうち、床面のビニールシートを新しくした干場Aの柿からは放射性セシウムは検出されなかったが、干場Bの柿からは放射性セシウムが検出された。
- (4) 今回の試験では、通常に干した状態での二次汚染の可能性は低いという結果となった。しかし、加工時の落下等により汚れとともに放射性セシウムが付着することが明らかになった。床等に局所的に高濃度の汚染があった場合、柿が汚染される可能性があるため、リスク低減のために干場の清掃は重要である。

調査場所	階	壁	床材	つり棚	周辺の空間線量	干し場内空間線量	前年度干場清掃	周辺環境
A	平屋	一部有	土間にゴザ	直管パイプ	0.16	0.20	未	西側に植木あり
B	2階	有	板材	竹竿	0.35	0.22	未	南側に樹木あり
