# 国道252号 出逢橋 流失に係る

## 南会津地方対策本部会議 【第3回】

令和7年7月25日

福島県南会津建設事務所

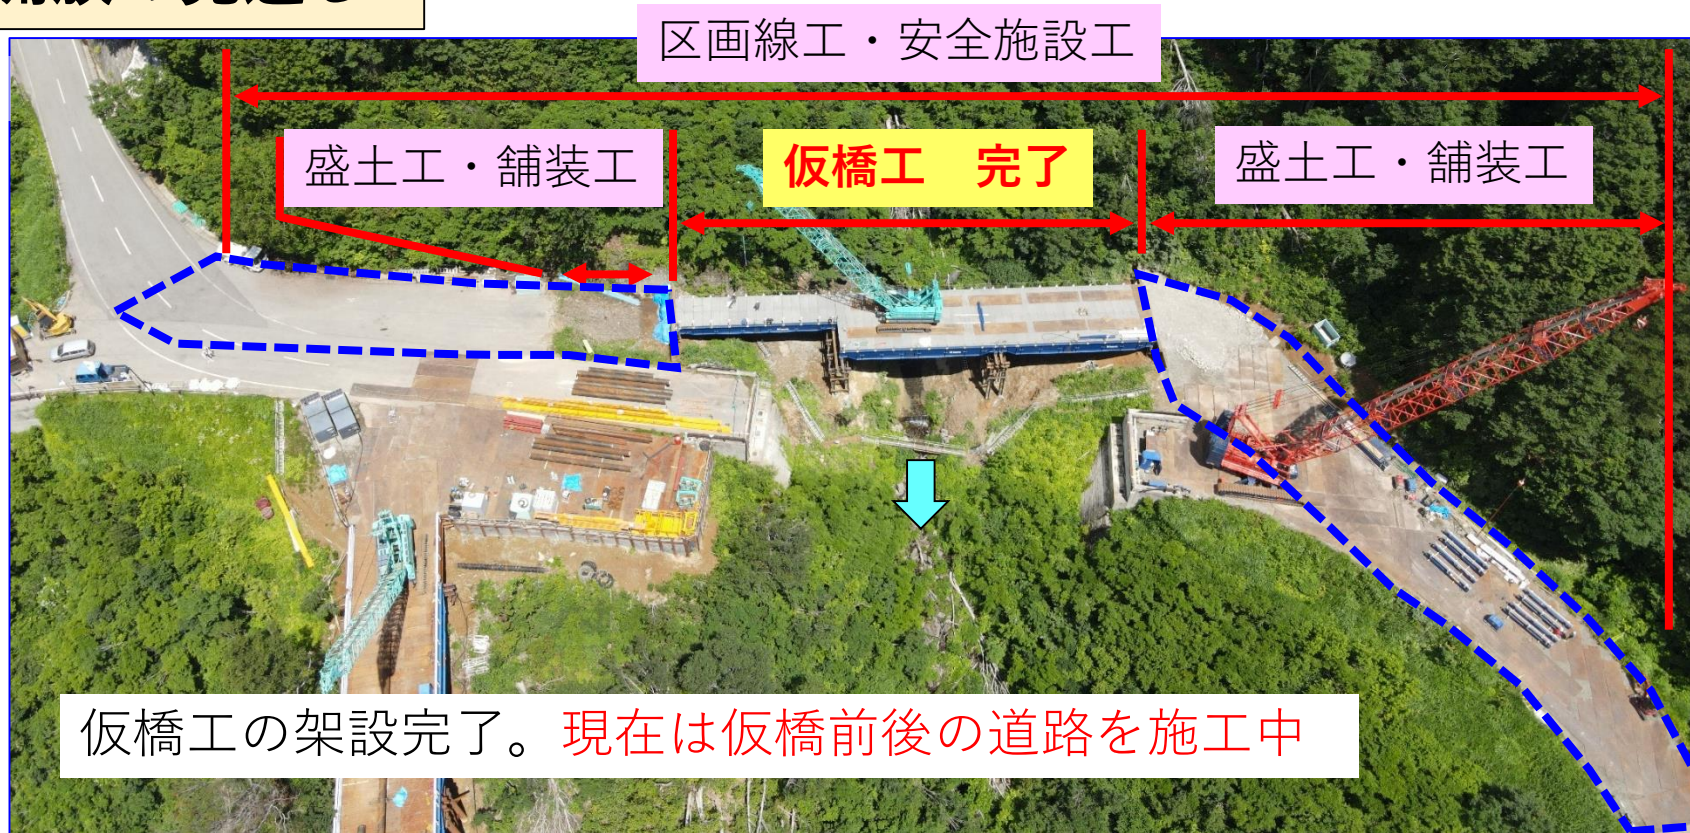
R7.7.16撮影

仮橋工の架設完了。現在は仮橋前後の道路を施工中

- ・ 仮橋前後の道路構築（改良・舗装工）
- ・ 区画線工
- ・ 安全施設工（ガードレール、矢羽根等）

お盆前に交通開放(片側交互通行)の見通し

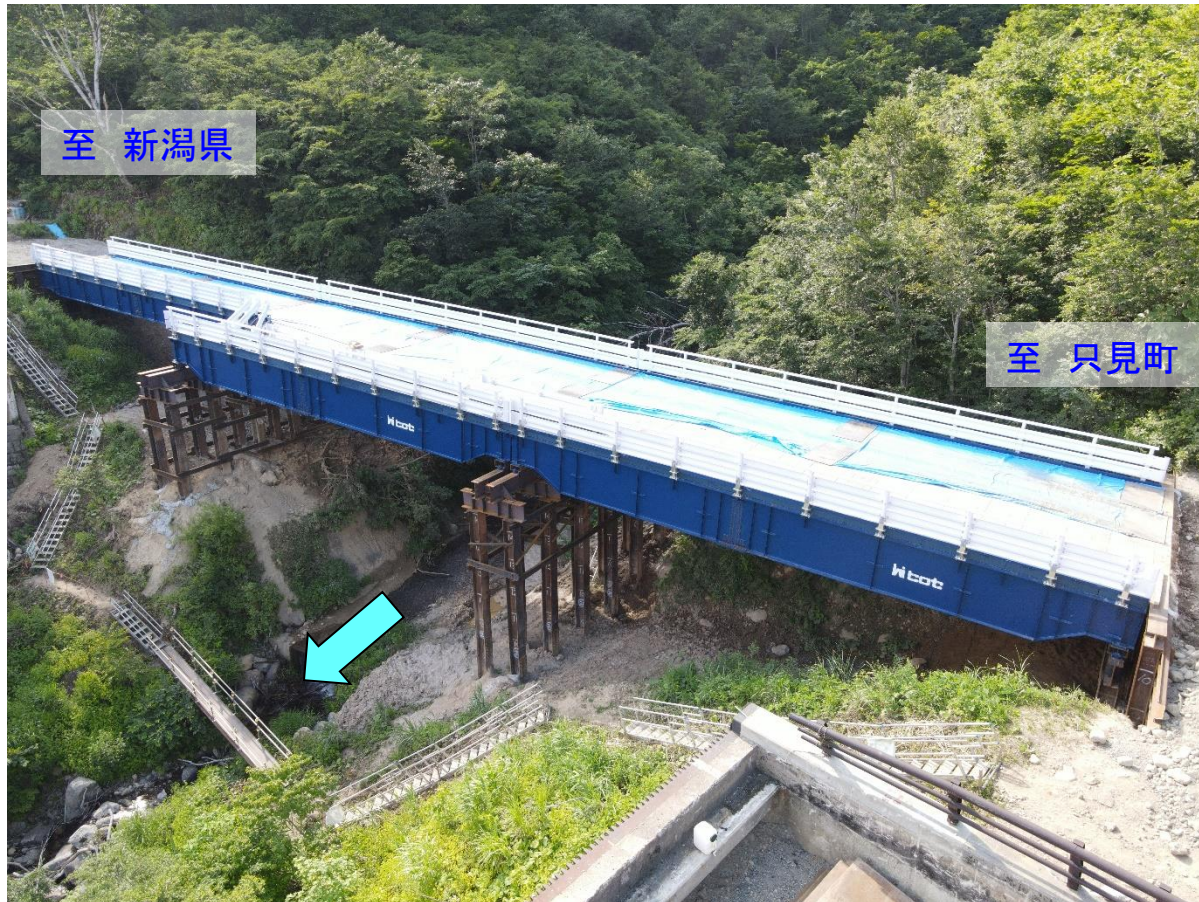
仮橋工の架設完了

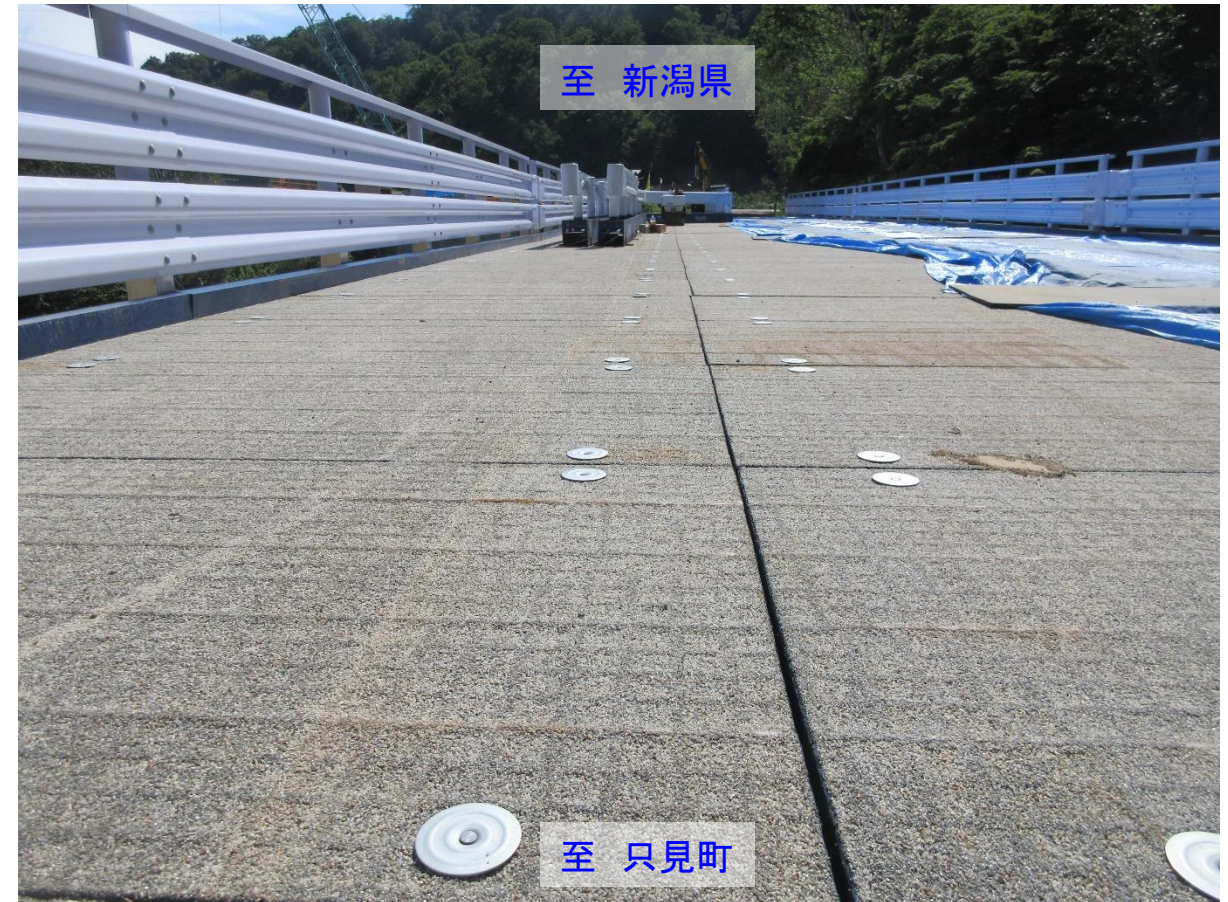
仮橋の表面はノンスリップ加工

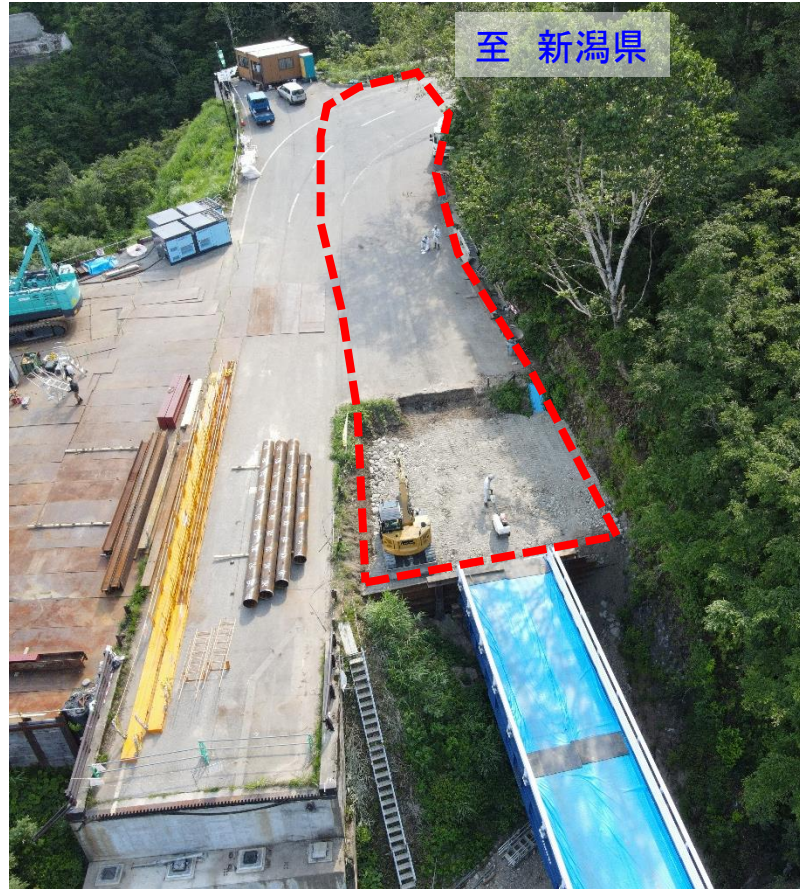
新潟側の状況

改良・舗装工、区画線工、安全施設工が残工事として残る

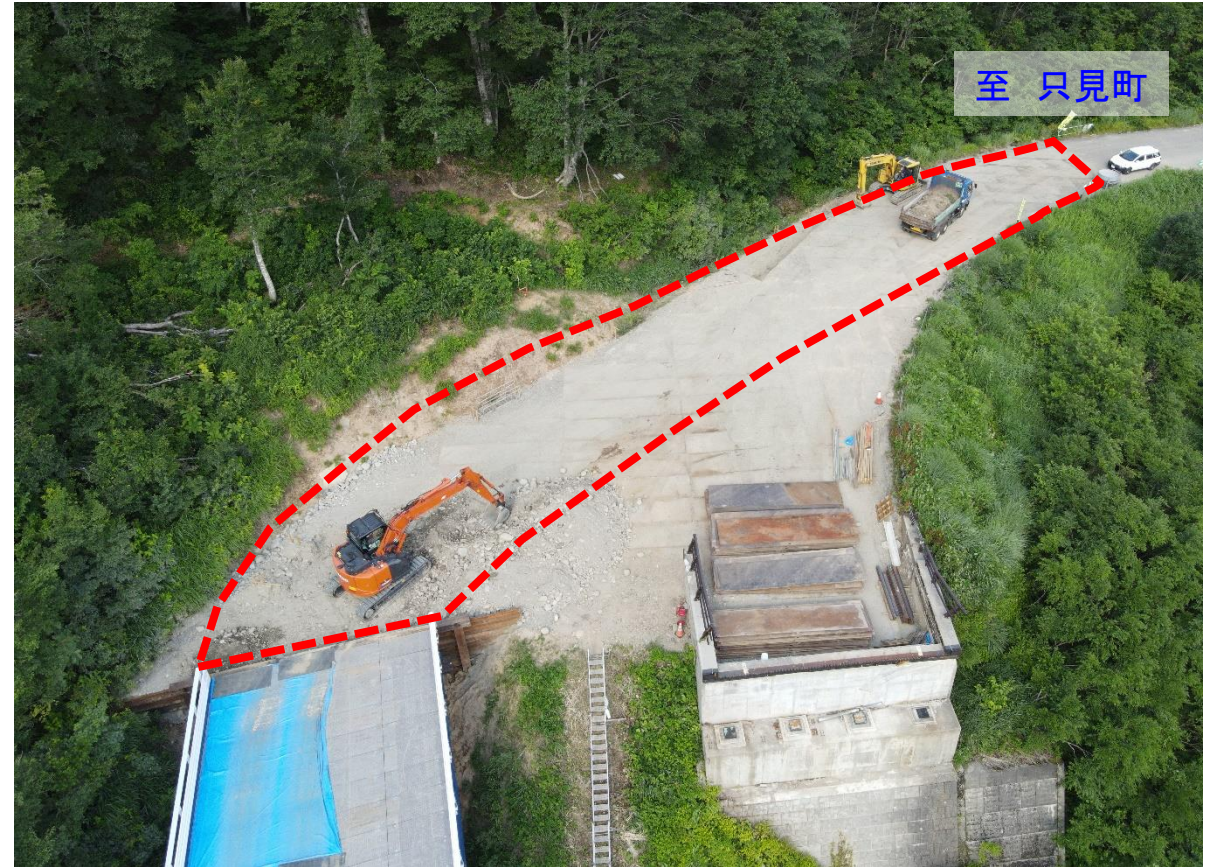
只見側の状況

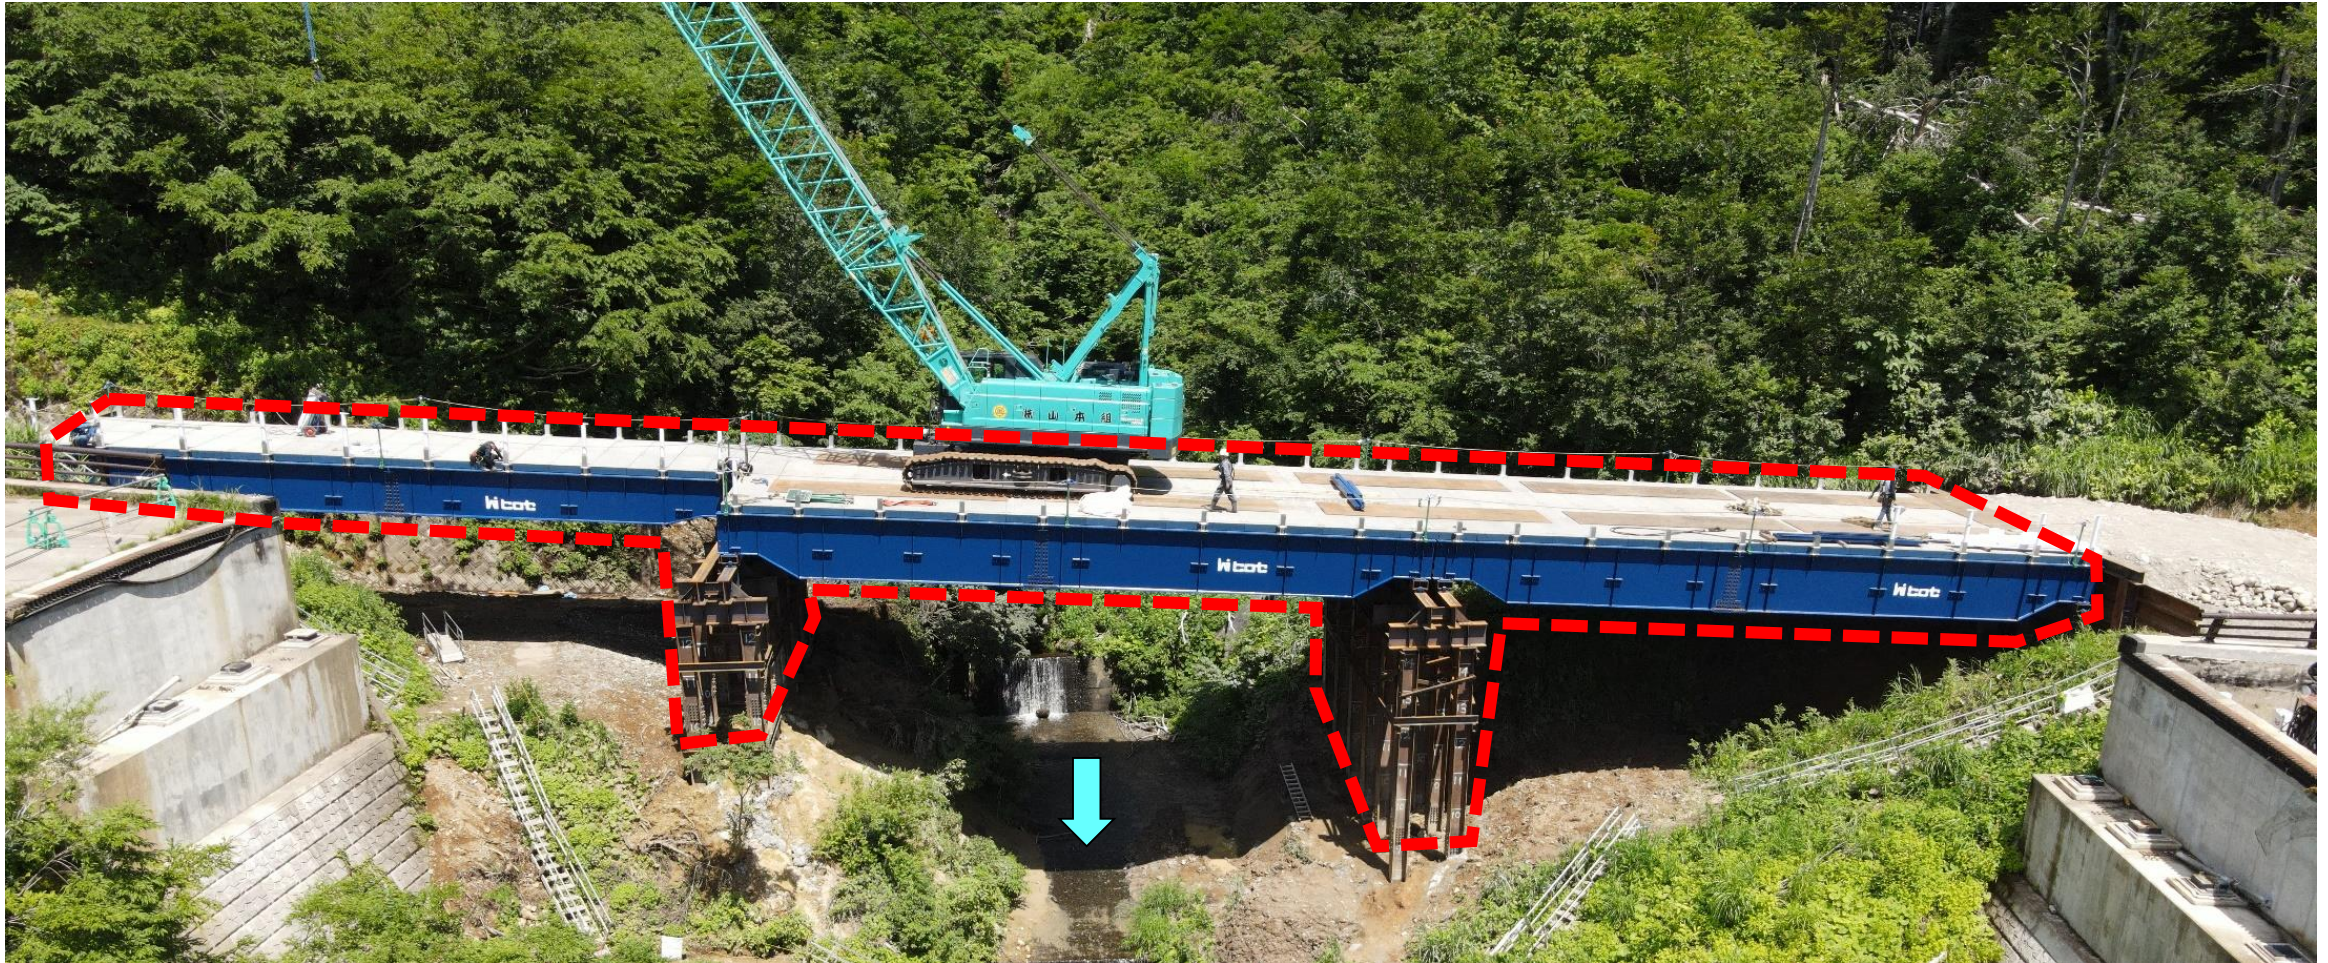
R7.7.16撮影

仮橋については冬期間の**雪崩による再度災害を防ぐ観点から冬期間は撤去する**  
※写真の赤破線部分を冬期間撤去、春に再設置

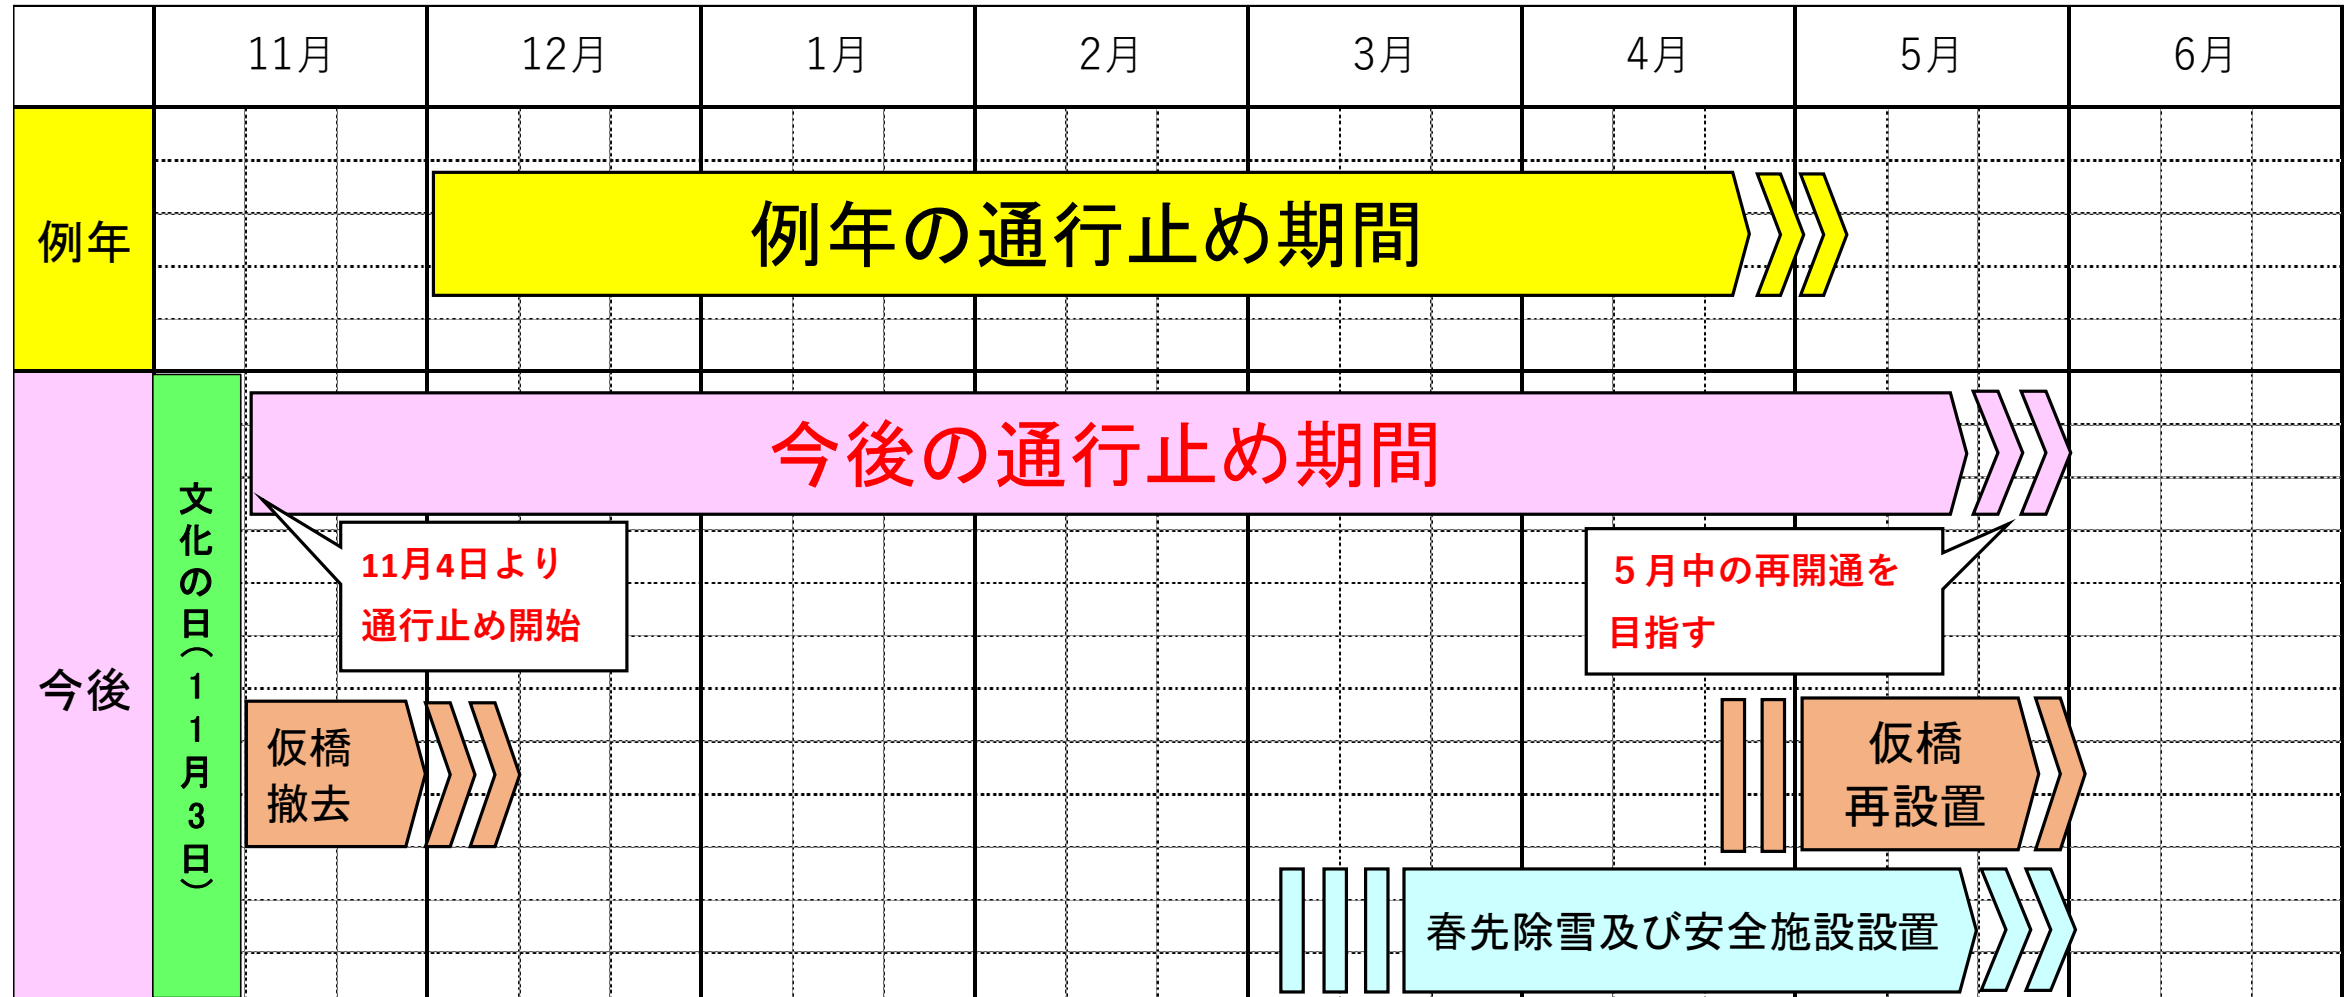
・ 仮橋の撤去と再設置があるため、例年の冬期通行止期間よりも長く通行止めとなる

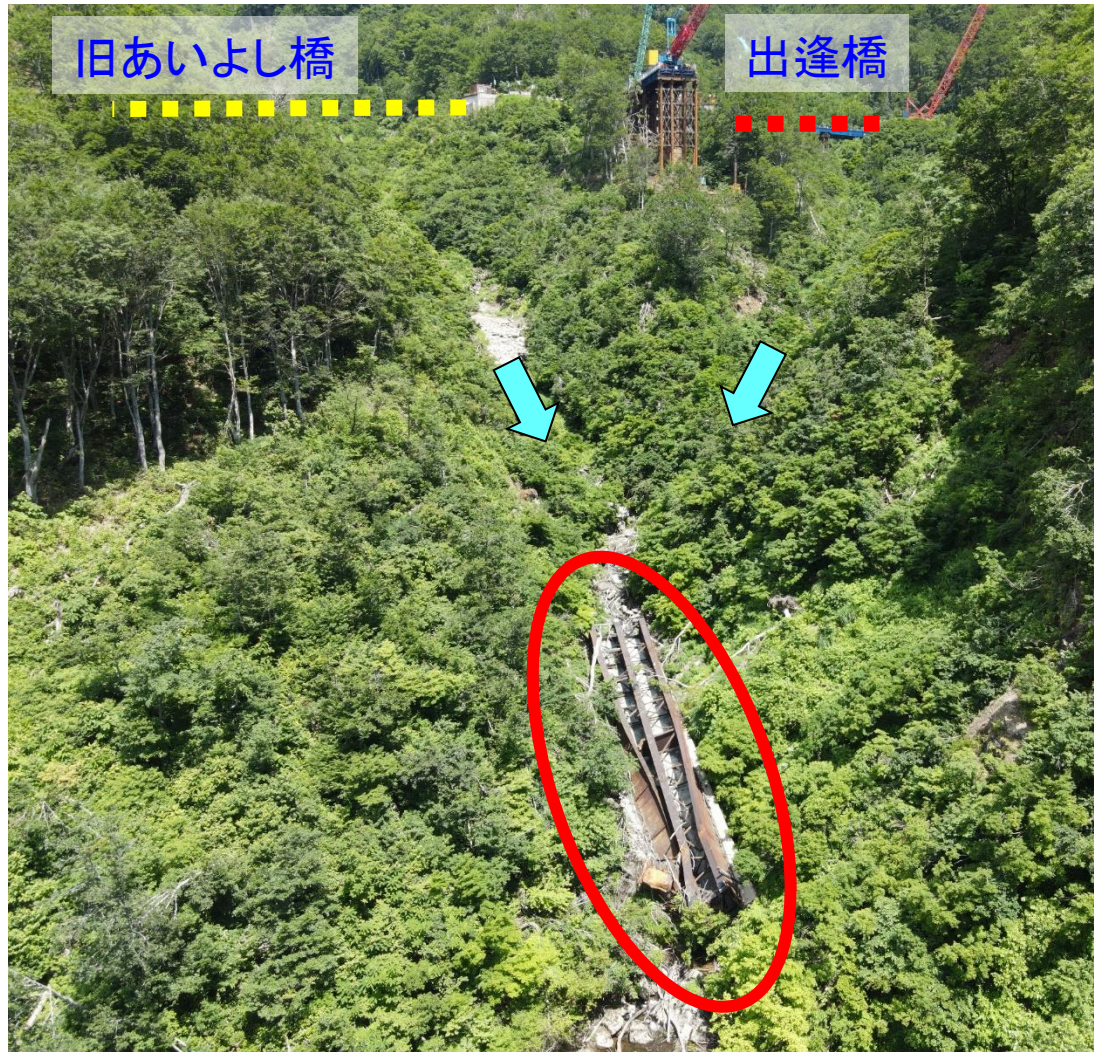
R7.7.16撮影

出逢橋から概ね250m下流の沢合流部で発見

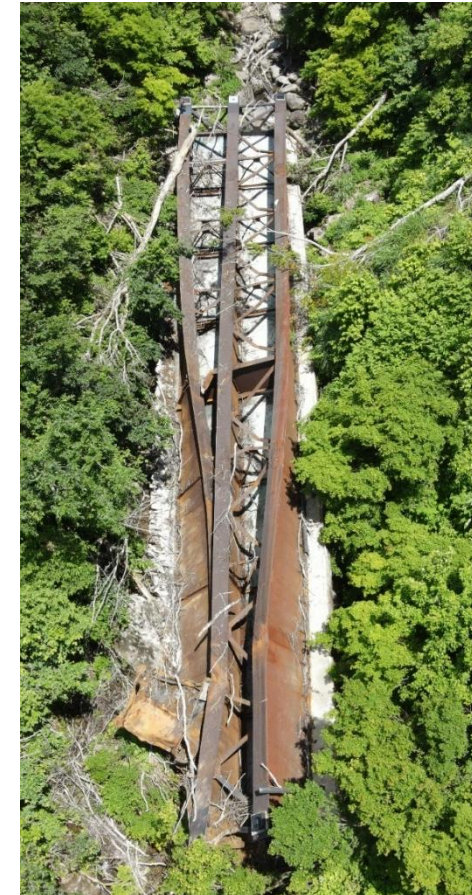
桁の変形はあるものの、  
原形を残した状態で発見  
今後、撤去方法等について  
関係機関と協議予定
