# 流域水害対策計画について

令和7年10月15日  
逢瀬川流域水害対策協議会  
谷田川流域水害対策協議会

# 逢瀬川流域の特定都市河川指定

# 谷田川流域の特定都市河川指定

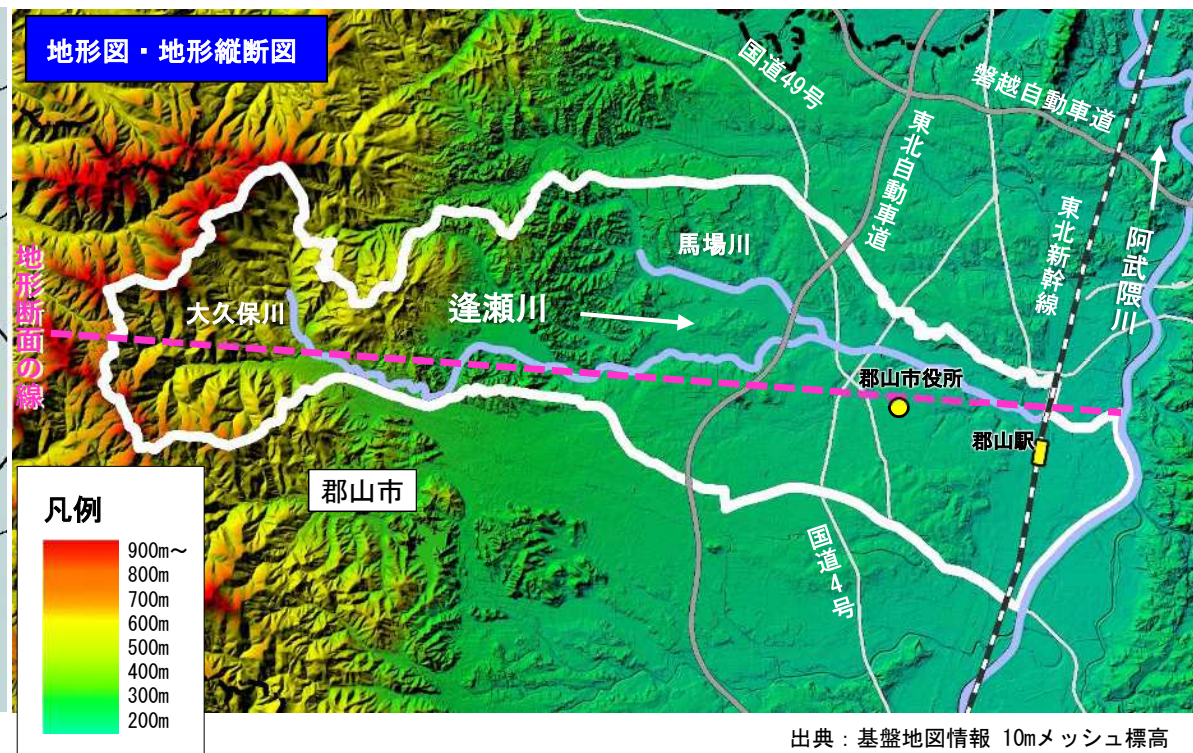
- 逢瀬川流域の年降水量は1,200mm～1,300mm程度である。
- 逢瀬川流域の上流部は山地で河川勾配が急であり、中流部は郡山盆地とよばれる平坦地が広がっている。阿武隈川合流点付近で、勾配が緩やかになっている。

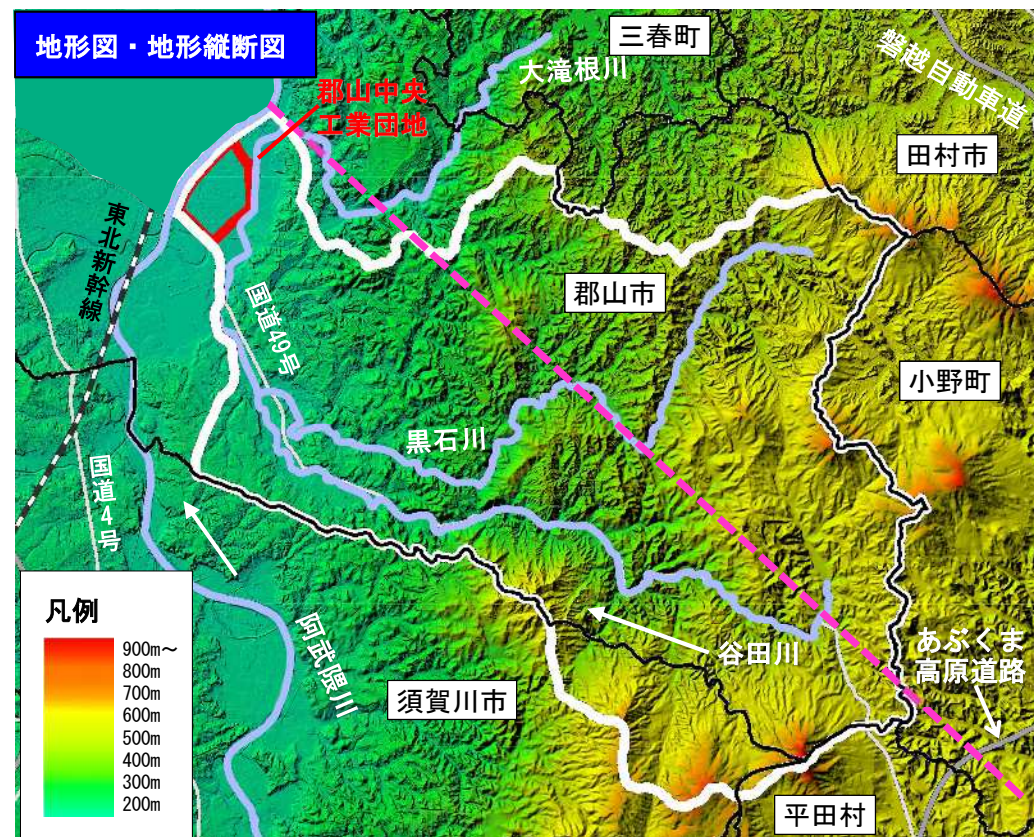
谷田川流域 地形断面図

- 谷田川流域の年降水量は、1,200mm程度である。
- 谷田川の上流部から中流部は山地であり、地形勾配は急である。阿武隈川合流点付近で、平坦な地形となっている

地形断面の線

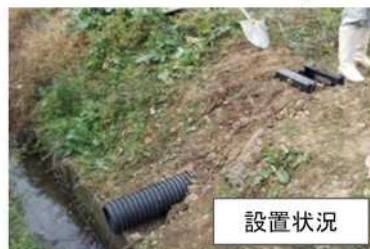
出典：第6回阿武隈川上流流域治水協議会資料  
田んぼダム落水樹設置状況

田んぼダムの取り組み

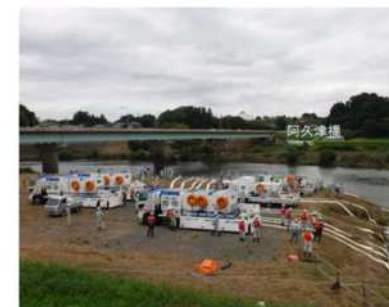
福島河川国道事務所と郡山市による  
排水ポンプ車の操作訓練状況

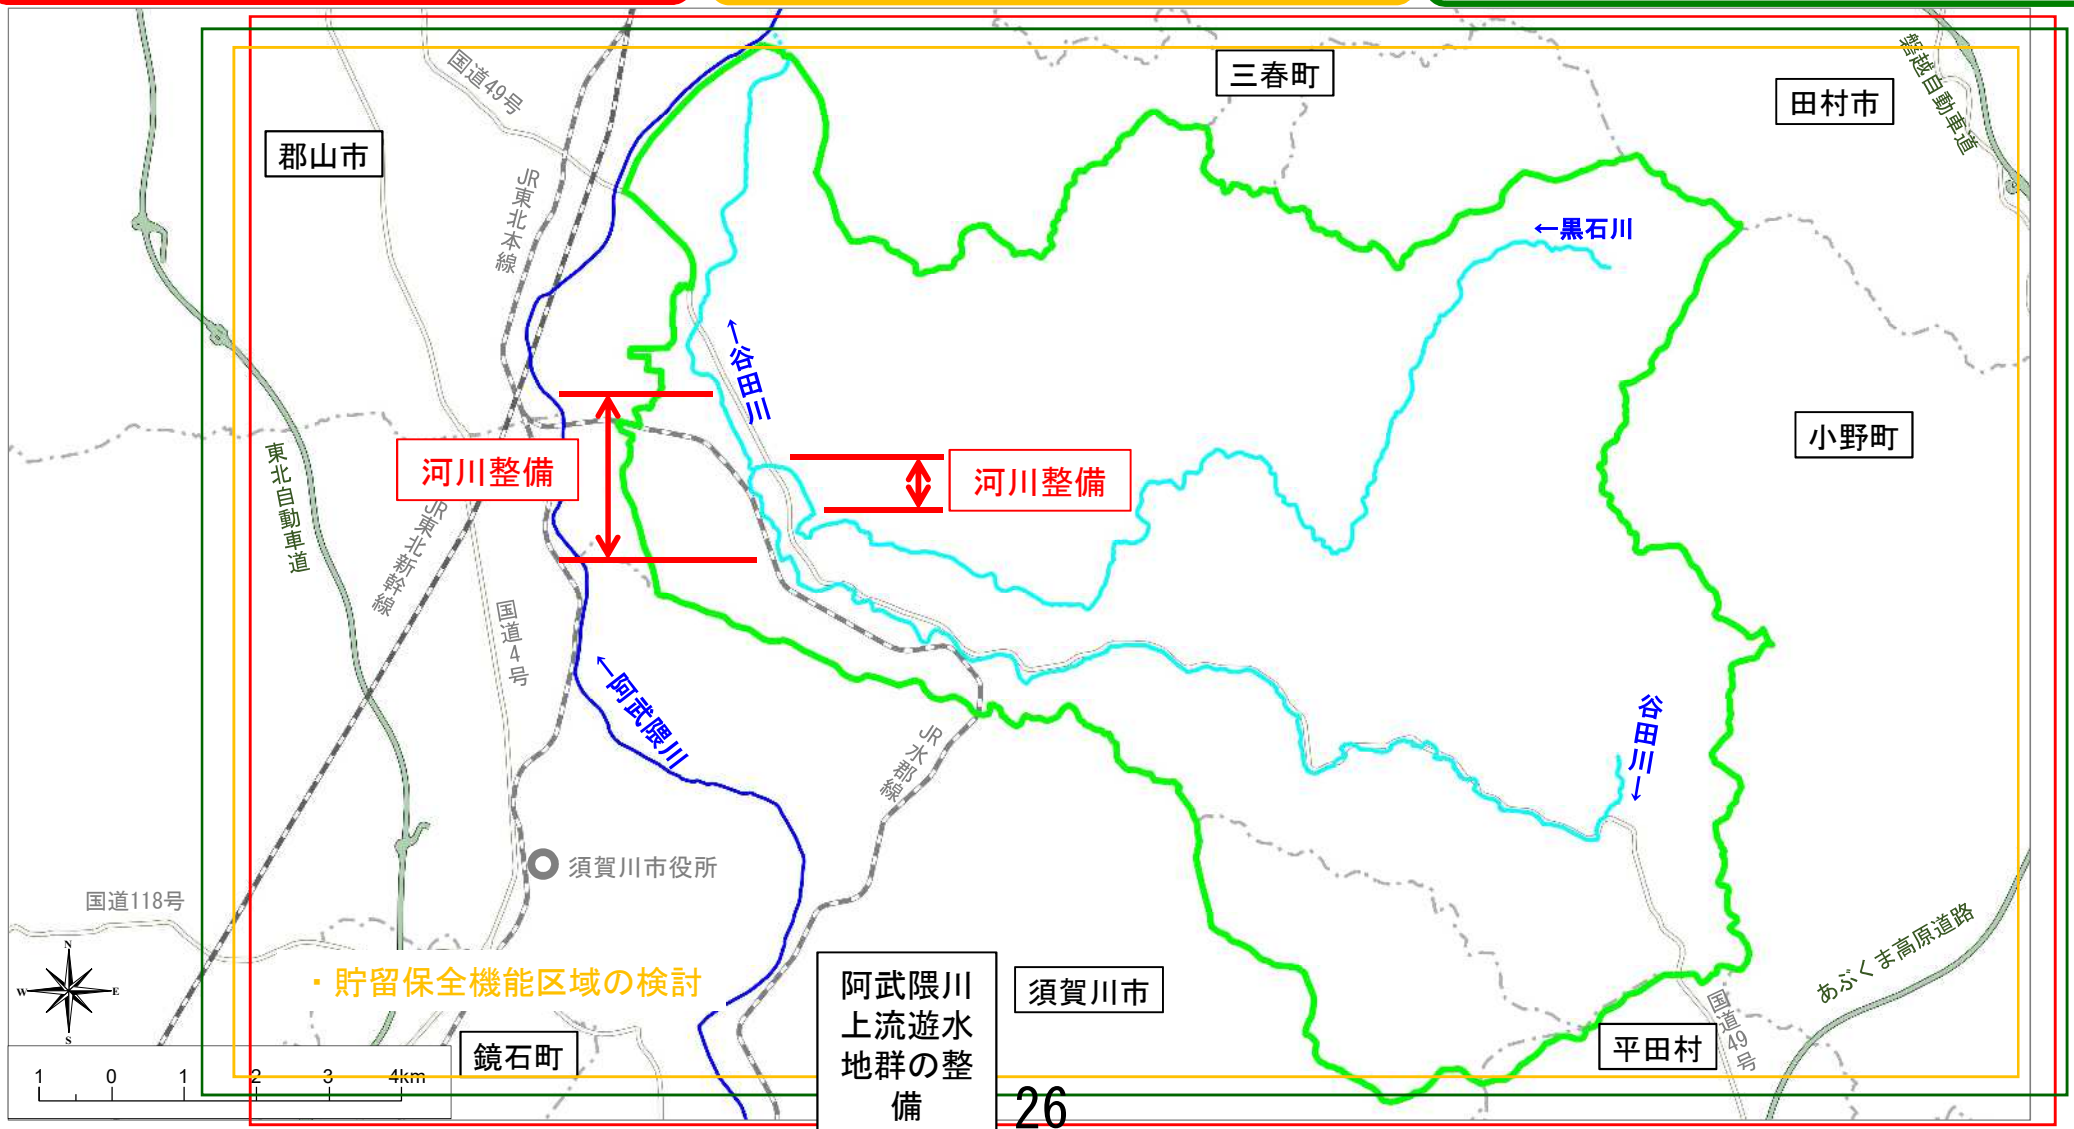
- ・谷田川の河川整備
- ・排水ポンプ施設の新設
- ・雨水貯留浸透施設等の整備 等
