相双建設事務所・富岡土木事務所news

## 沿岸部に整備する「防災緑地」を紹介 します！

### 福島県 公共土木施設復旧・復興情報

■ 災害復旧工事等の実施状況について（釣師浜漁港海岸の復旧状況）

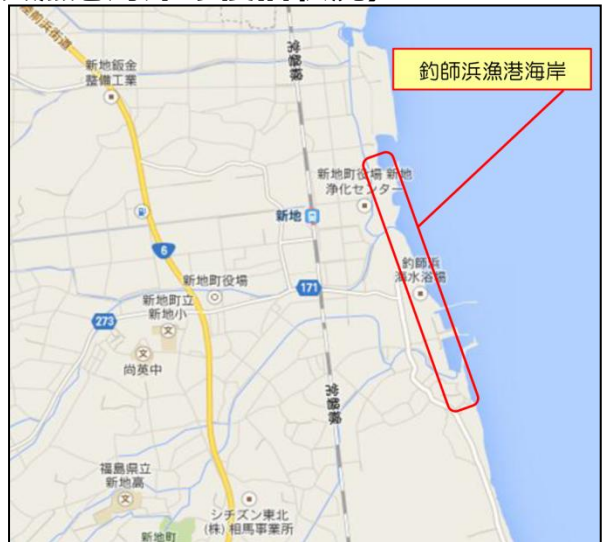
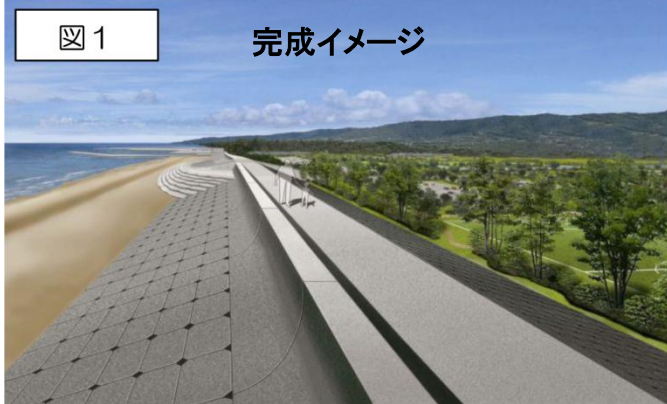
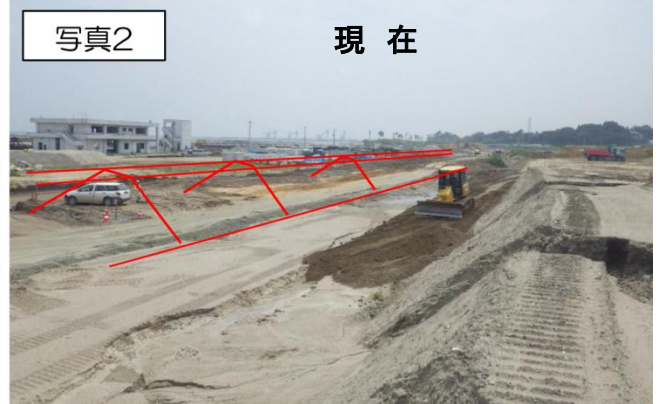
釣師浜漁港海岸は東日本大震災に伴う津波の影響で海岸堤防が決壊し、甚大な被害を受けました(写真1)。

堤防の計画としては、工事延長が約1.5km、堤防高は被災前の高さから1.0m高くし、TP+7.2mで計画しており、現在は堤防の盛土工事を行っています(写真2)。海岸堤防の背後地には防災緑地の整備も予定しており、完成後は図1のようなイメージになります。

現在、平成27年度末（平成28年3月）の完成に向けて、海岸堤防の復旧工事を進めています。
