福島県では国立公園、国定公園の自然環境を保護し、適正な利用を図るため、県で管理している登山道や避難小屋などの整備を行っています。今回は、自然に配慮した登山道整備の活動をご紹介します。

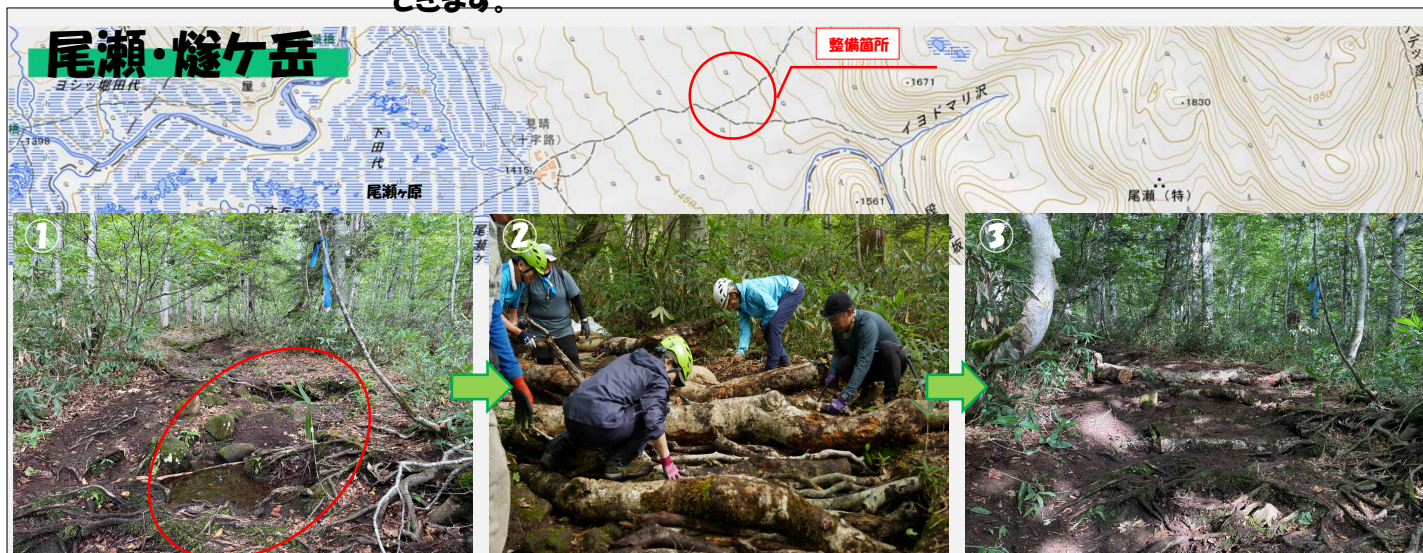
- ①雨水等の影響により土砂が流出した箇所に対し、水切りの設置、段差の解消を行います。
- ②倒木や流出した土砂を利用して登山道内へ入る水の量を減らし、歩きやすいよう階段状に施工していきます。
- ③登山道に入る水量を減らすことで、**藻類の発生**を促し、歩きやすくすることで登山道脇の**踏み荒らし**を抑制し植生回復を促します。

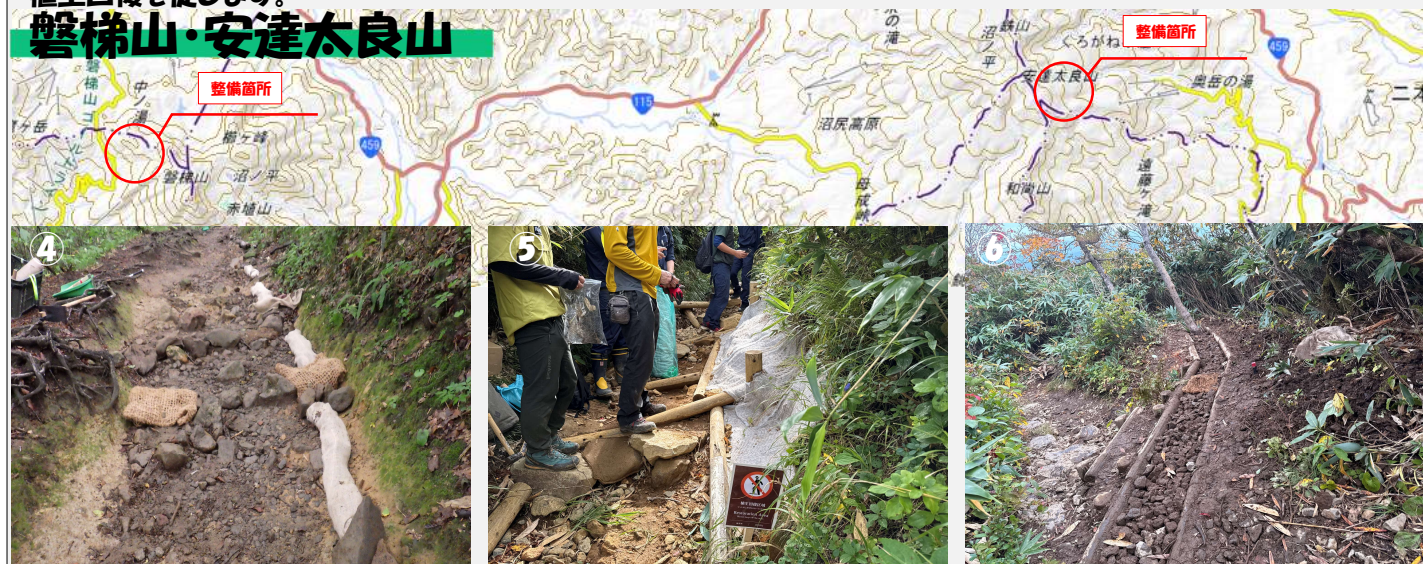
- ④、⑤石・倒木、土壌藻類を活用したマットなどを利用して、**浸食(ガリー)抑制**、**植生の回復**を行っています。
- ⑥横断溝に土砂がたまって、排水ができていなかったため、土砂を取り除き、排水できるようにしています。
