平成27年9月関東・東北豪雨災害
桧沢川・館岩川 改良復旧事業の記録

福島県南会津建設事務所

5. 桧沢川河川災害復旧助成事業の工事概要

6. 館岩川河川災害関連事業の工事概要

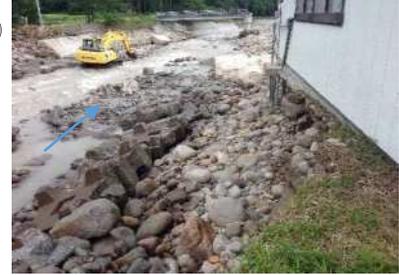
⑫ 静川地内 家屋の基礎部が浸食される

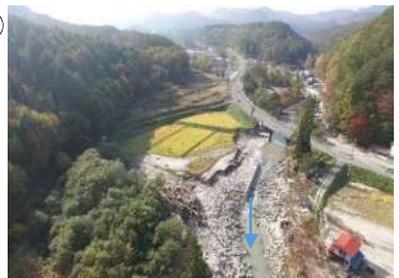
⑮ 針生地内 下針生橋から下流側の浸食状況

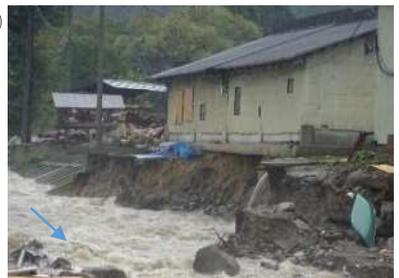
⑱ 針生地内 木材工場の基礎部が浸食される

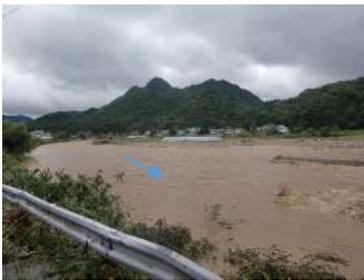
⑩

9/10朝 伊予戸地内から浸水した状況

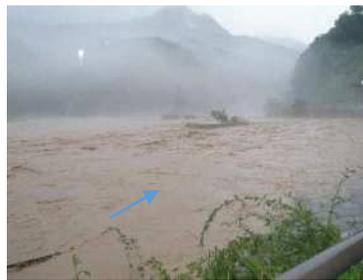
⑪

熨斗戸地内の浸水状況

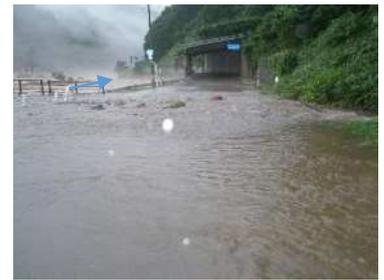
⑫

館岩川から溢水した水は国道まで達した

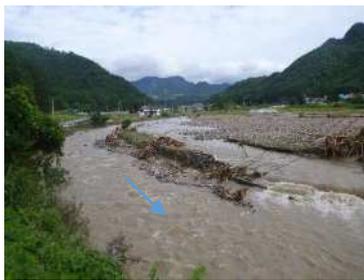
⑬

屈曲部で越水し護岸の背後を水が流れている

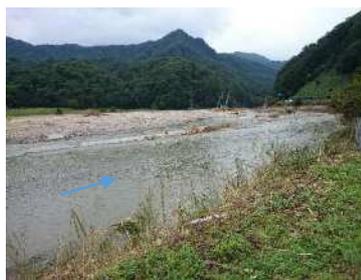
⑭

熨斗戸地内の土砂流入状況

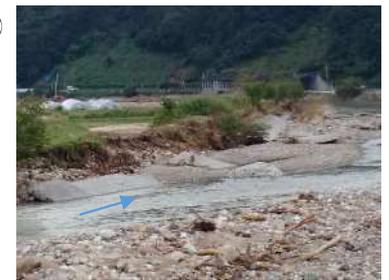
⑮

伊予戸地内の護岸流出状況
